14VL115 048

EGYEDI FAVIZSGÁLATI ADATLAP

Fadiagnosztikai adatlap és kezelési javaslat

Faegyedek szakértői véleményezése és ökológiai kockázatelemzése

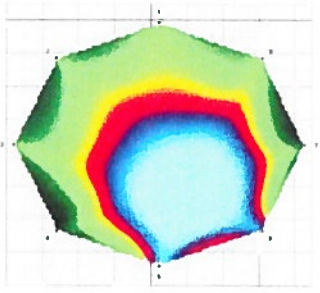
Réteg magassága:	200 cm
Átmérő 1:	74 cm
Átmérő 2:	81 cm
Törzskerület:	255 cm

A gyökérzet és gyökérnyak állapota	
Radó EU-s fvizsgálati értékszám:	3
A gyökérzetben és/vagy a gyökérnyakon látható kisebb károsodások, csekély hibákkal rendelkező termőhelyen	
A gyökérzet sérült, korhadt	
A törzs állapota	
Radó EU-s fvizsgálati értékszám:	1
A törzs előrehaladottan károsult, korhadt, odvas (a törzs oly mértékben károsult, hogy statikai vagy tápanyagellátási funkcióját nem képes ellátni)	
A törzs repedt, korhadt, odvas, felületén kéregszérvülés, kéregleválás található	
Lehasadt az egyik oldala	
A koronaalap és korona állapota	
Radó EU-s fvizsgálati értékszám:	1
A korona károsodása oly mértékű, hogy élettani funkcióját nem képes ellátni	
A koronaalap sérült, korhadt, odvas	
A korona csonkolt, torz habitusú. Az ágrendszerben villás vázág elágazás, egy pontból kitoró több vázág, sérült vázág, korhadt vázág, odvas vázág, lehasadt ág, száraz ág, ágcsomk, rovar kártétel található	
A műszeres vizsgálat értékelése

A vizsgált magasságban a tomogram a palást irányából a középpont felé hatoló belső szerkezeti elváltozást jelez, melynek kiterjedése a törzskerület több, mint 40 %-át érinti

KIVÁGÁS

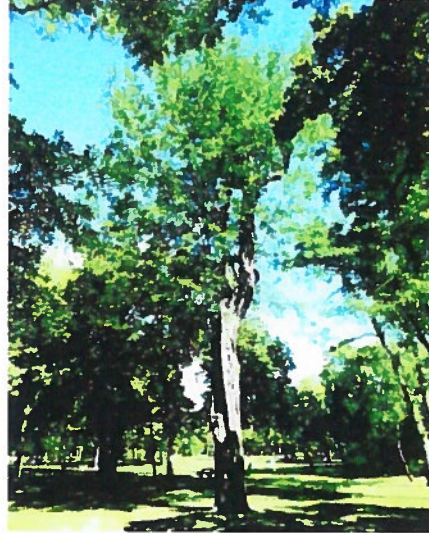
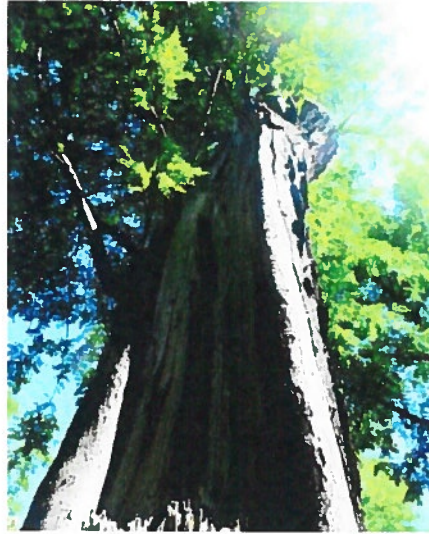
A fa egészségi állapota és életképessége	
Értékszám:	1
Sürgösen lecserezendő állapota vagy károkozás veszélye miatt	
Megtarthatósági mutató:	12,51%

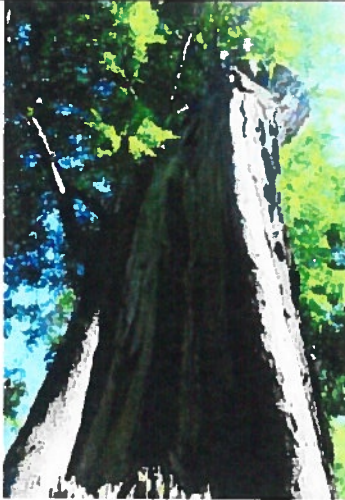
<p>Kockázatok és veszélyek</p> <p>Balesetveszélyes, amely állapot kertészeti beavatkozással nem orvosolható.</p>	<p>Kezelési javaslatok</p> <p>Kivágás. (A kivágott fa ledarált anyagát a liget kijelölésre kerülő részeire javaslom elhelyezni, megfelelő szakmai irányítás mellett. A cél kettős: általános termőhely javítás (a talaj humusz tartalmának erősítése); a talaj vízmegtartó képességének javítása.)</p>
