**14VL115 050**

**EGYEDI FAVIZSGÁLATI ADATLAP**

**Fadiagnosztikai adatlap és kezelési javaslat**

## Faegyedek szakértői véleményezése és ökológiai kockázatelemzése

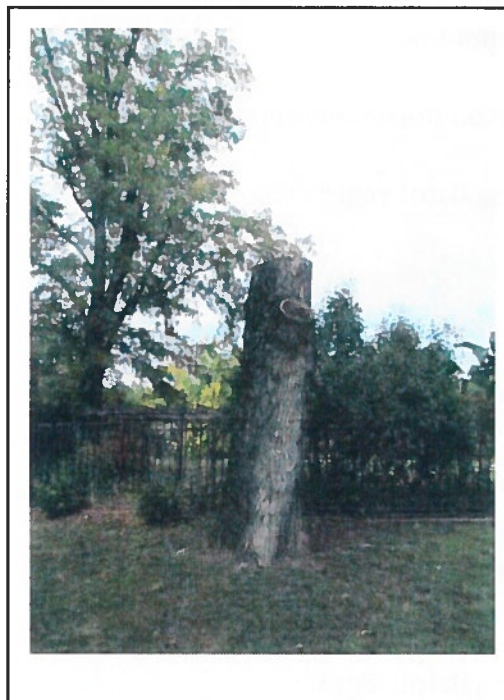
Egyedi azonosító: 14VL 115 050  
Fa faja: Populus nigra  
Törzsátmérője: 100 cm  
Fa magassága: 8 m  
Korona szélessége: 6 m  
Gyökérzet állapota: 1  
Törzs állapota: 1  
Korona állapota: 1  
Egészségi állapota: 1  
(Radó Dezső által kidolgozott pontrendszerben)  
Beavatkozási javaslat: kivágásra előkészítve  
Dendrológiai érték: Közepesen értékes faj  
Egyéb szempontok: -  
Megjegyzés: -

**KIVÁGÁS**

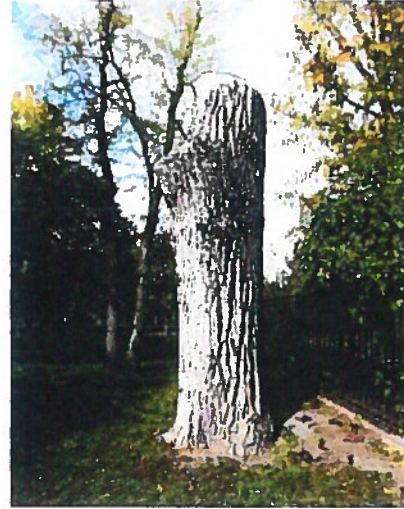
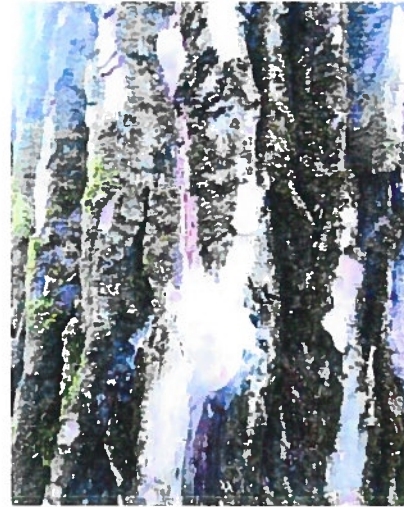
<b>A gyökérzet és gyökérnyak állapota</b>	
Radó EU-s favizsgálati értékszám:	1
A gyökérzet erős, legalább 50%-os károsodása, nagyon rossz feltételekkel rendelkező termőhelyen.	
A gyökérzet korhadt.	
A gyökérnyak korhadt. Rovar kártétel látható. Gombakártétel, termőtest látható.	
<b>A törzs állapota</b>	
Radó EU-s favizsgálati értékszám:	1
A törzs előrehaladottan károsult, korhadt, orvas (a törzs oly mértékben károsult, hogy statikai vagy tápanyagellátási funkcióját nem képes ellátni).	
A törzs korhadt, felületén rovar kártétel, gombakártétel, termőtest található.	
<b>A koronaalap és korona állapota</b>	
Radó EU-s favizsgálati értékszám:	1
A korona károsodása oly mértékű, hogy életfunkcióját nem képes ellátni.	
A koronaalap korhadt.	
Az ágrendszerben rovar kártétel, gombakártétel, termőtest található.	
<b>A műszeres vizsgálat értékelése</b>	
Réteg magassága:	40 cm
Átmérő 1:	118 cm
Átmérő 2:	103 cm
Törzskerület:	360 cm

A vizsgált magasságban a tomogram nagy kiterjedésű, a keresztmetszet 70%-át elérő, átlós irányú, aszimmetrikus belső szerkezeti elváltozást jelez.

**KIVÁGÁS**

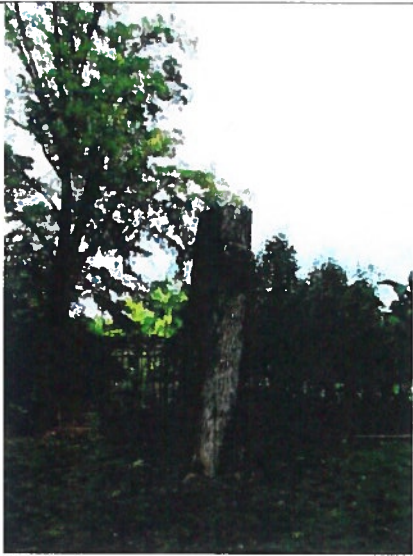
<p><b>Általános dendrológiai jellemzés</b>          Fa magassága:          Fa törzsmagassága:          Törzsátmérő 1 méteren:           Koronaátmérő:          Vizsgálat ideje: 2017. szeptember</p>	
<p><b>Állapotjellemezés (MFE 2013 módszertan):</b>          A gyökérzet és a gyökérnyak állapota: 1          A törzs állapota: 1          A koronaalap és a korona állapota: 1          A fa egészségi állapota és életképessége: 1</p>	<p>Tuskó, kertészeti szempontból kivágandó.</p>
<p><b>Elhelyezkedés és ökológiai helyzet</b></p>	
<p><b>Kockázatok és veszélyek</b>           Balesetveszély</p>	<p><b>Kezelési javaslatok</b>           Kivágás (A kivágott fa ledarált anyagát a Liget kijelölésre kerülő részeire javasolom elhelyezni, megfelelő szakmai irányítás mellett. A cél kettős: általános termőhely javítás (a talaj humusz tartalmának erősítése); a talaj vízmegtartó képességének javítása.)</p>
