14VL115 053

EGYEDI FAVIZSGÁLATI ADATLAP

Fadiagnosztikai adatlap és kezelési javaslat

Faegyedek szakértői véleményezése és ökológiai kockázatelemzése

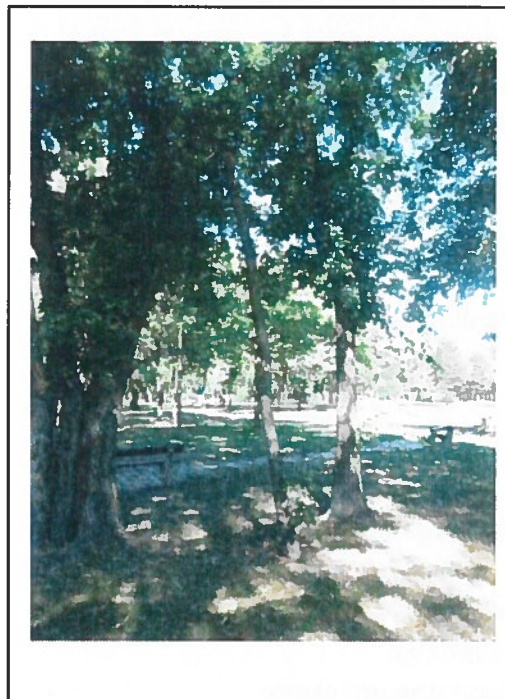
Egyedi azonosító: 14VL 115 053
Fa faja: Fraxinus excelsior
Törzsátmérője: 14 cm
Fa magassága: 7 m
Korona szélessége: 4 m
Gyökérzet állapota: 1
Törzs állapota: 1
Korona állapota: 1
Egészségi állapota: 1
(Radó Dezső által kidolgozott pontrendszerben)
Beavatkozási javaslat: Visszavágás
Dendrológiai érték: Közepesen értékes faj
Egyéb szempontok: -
Megjegyzés: -

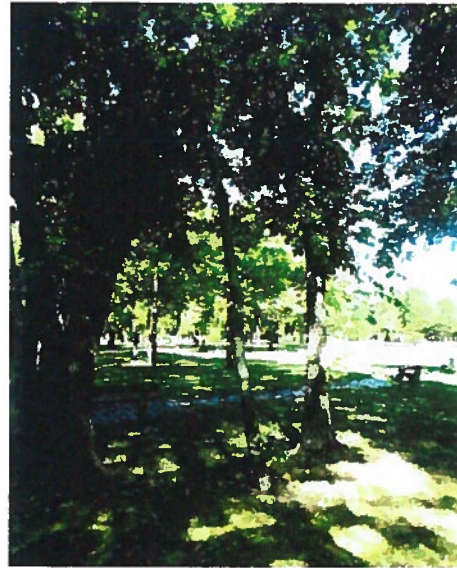
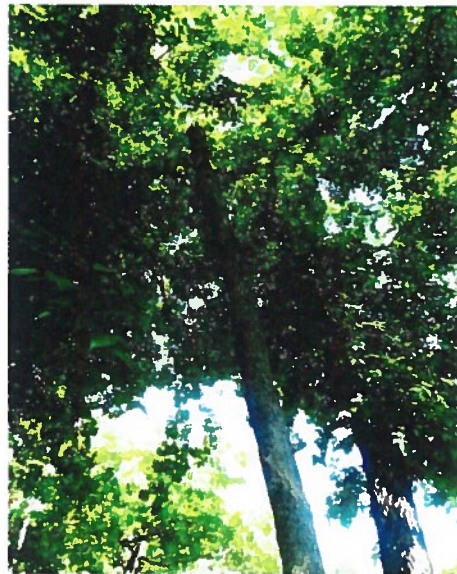
A gyökérzet és gyökérnyak állapota	
Radó EU-s favizsgálati értékszám:	1
A gyökérzet erős, legalább 50%-os károsodása, nagyon rossz feltételekkel rendelkező termőhelyen.	
A gyökérzet sérült, korhadt.	
A gyökérnyak sérült, korhadt.	
A törzs állapota	
Radó EU-s favizsgálati értékszám:	1
A törzs előrehaladottan károsult, korhadt, odvas (a törzs oly mértékben károsult, hogy statikai vagy tápanyagellátási funkcióját nem képes ellátni)	
A koronaalap és korona állapota	
Radó EU-s favizsgálati értékszám:	1
A korona károsodása oly mértékű, hogy élettani funkcióját nem képes ellátni	
A vizuális vizsgálat értékelése	
A fa jelenlegi állapotában balesetveszélyes, a veszélyhelyzet kertészeti beavatkozással nem hátritható el.

A fa egészségi állapota és életképessége	
Értékszám:	1
Sürgősen lecserélendő állapota vagy károkozás veszélye miatt

Megtarthatósági mutató:	0,01%
--------------------------------	--------------

Kezelési javaslat:
KIVÁGÁS
