14VL115 060

EGYEDI FAVIZSGÁLATI ADATLAP

Fadiagnosztikai adatlap és kezelési javaslat

Faegyedek szakértői véleményezése és ökológiai kockázatelemzése

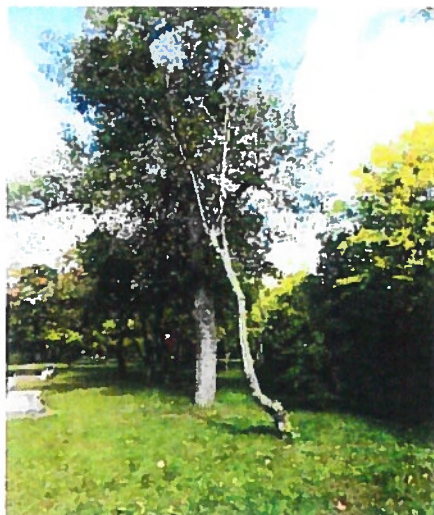
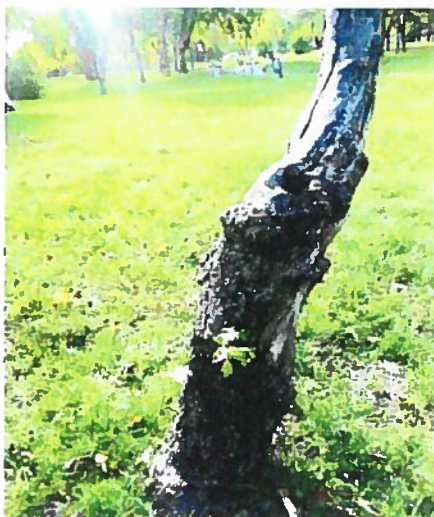
A gyökérszét és gyökérnyak állapota	
Radó EU-s favi vizsgálati értékszám:	1
A gyökérszét erős, legalább 50%-os károsodása, nagyon rossz feltételekkel rendelkező termőhelyen.	
A gyökérszét korhadt.	
A gyökérnyak korhadt.	
A törzs állapota	
Radó EU-s favi vizsgálati értékszám:	1
A törzs előrehaladottan károsult, korhadt, odvas (a törzs oly mértékben károsult, hogy statikai vagy lapanyagellátási funkcióját nem képes ellátni).	
A törzs hajlott, repedt, korhadt.	
A koronaalap és korona állapota	
Radó EU-s favi vizsgálati értékszám:	1
A korona károsodása oly mértékű, hogy élettani funkcióját nem képes ellátni.	
A koronaalap korhadt.	
Az ágrendszerben száraz ág található.	
A vizuális vizsgálat értékelése	
A fa jelenlegi állapotában balesetveszélyes, a veszélyhelyzet kertészeti beavatkozással nem hárítható el

Értékszám:	1
Sürgősen lecserélandó állapota vagy károsodás veszélye miatt

Megtarthatósági mutató: 0,01%

KIVÁGÁS

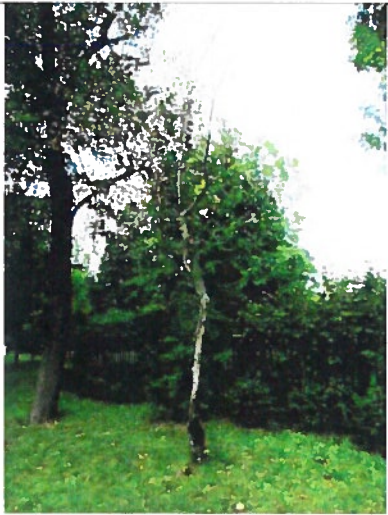
<p>Terület: Budapest, XIV. ker. Városliget Fa kódja: 14VL115060 Fafaj: Acer campestre</p>

<p>Általános dendrológiai jellemzés</p> <p>Fa magassága: 5 m Fa törzsmagassága: 2 m Törzsméret 1 méteren: 15 cm Koronaátmérő: 3 m</p> <p>Vizsgálat ideje: 2017. szeptember</p>	
<p>Állapotjellemezés (MFE 2013 módszertan):</p> <p>A gyökérzet és a gyökérnyak állapota: 1 A törzs állapota: 1 A koronaalap és a korona állapota: 1 A fa egészségi állapota és életképessége: 1</p>	<p>Kiszáradt.</p>
<p>Elhelyezkedés és ökológiai helyzet</p>	
<p>Kockázatok és veszélyek</p> <p>Balesetveszélyes</p>	<p>Kezelési javaslatok</p> <p>Kivágás (A kivágott fa ledarált anyagát a Liget kijelölésre kerülő részeire javasolom elhelyezni, megfelelő szakmai irányítás mellett. A cél kettős: általános termőhely javítás (a talaj humusz tartalmának erősítése); a talaj vízmegtartó képességének javítása.)</p>
