14VL115 066

EGYEDI FAVIZSGÁLATI ADATLAP

Fadiagnosztikai adatlap és kezelési javaslat

Faegyedek szakértői véleményezése és ökológiai kockázatelemzése

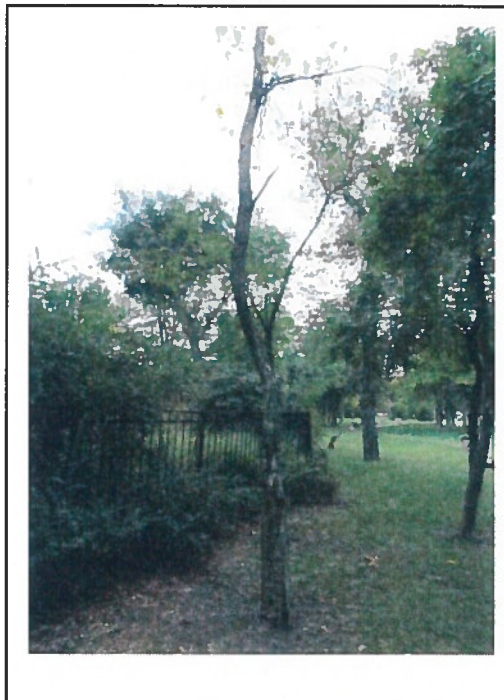
Egyedi azonosító: 14VL 115 066
Fa faja: Catalpa bignonioides
Törzsátmérője: 20 cm
Fa magassága: 8 m
Korona szélessége: 4 m
Gyökérzet állapota: 1
Törzs állapota: 1
Korona állapota: 2
Egészségi állapota: 2
(Radó Dezső által kidolgozott pontrendszerben)
Beavatkozási javaslat: kivágás
Dendrológiai érték: Közepesen értékes faj
Egyéb szempontok: -
Megjegyzés: -

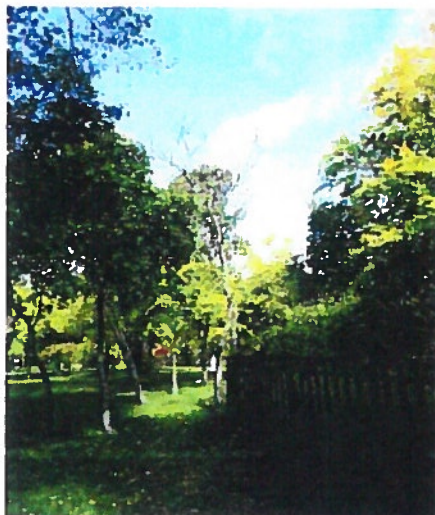
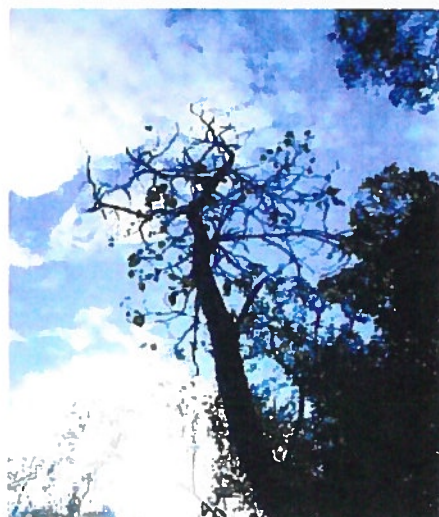
A gyökérszövet és gyökérszövet állapota	
Radó EU-s favizsgálati értékszám:	2
A gyökérszöveten és/vagy a gyökérszöveten látható erős felszíni károsodás, jelentősen kedvezőtlen termőhelyen.	
A törzs állapota	
Radó EU-s favizsgálati értékszám:	1
A törzs eldrehaladottan károsult, korhadt, odvas (a törzs oly mértékben károsult, hogy szilikai vagy lápanyagellátási funkcióját nem képes ellátni). A törzs hajlott, csavarodott, repedt, korhadt, odvas, felületén kéregszerűlés, kéregleválás, rovar kártétel található.	
A koronaalap és korona állapota	
Radó EU-s favizsgálati értékszám:	1
A korona károsodása oly mértékű, hogy életlani funkcióját nem képes ellátni. A koronaalap korhadt. A korona torz habitusú. Az ágrendszerben sérült vázág, korhadt vázág, lehasadt ág, száraz ág, ágcsomok, rovar kártétel található.	
A vizuális vizsgálat értékelése	
A fa jelenlegi állapotában balesetveszélyes, a veszélyhelyzet kertészeti beavatkozással nem hátritható el

A fa egészségi állapota és életképessége	
Értékszám:	1
Sürgősen lecserélendő állapota vagy károkozás veszélye miatt

Megtarthatósági mutató:	6,26%
--------------------------------	--------------

KIVÁGÁS

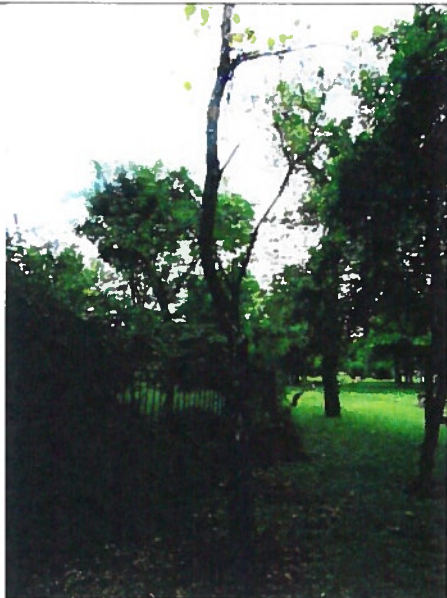
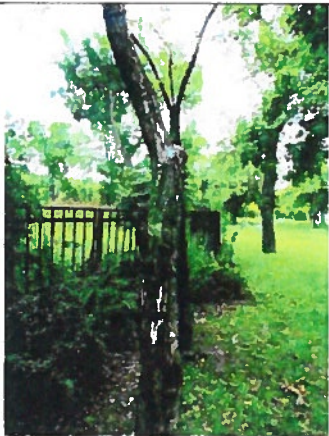
<p>Terület: Budapest, XIV. ker. Városliget Fa kódja: 14VL115066 Fafaj: Catalpa bignonioides</p>

<p>Általános dendrológiai jellemzés</p> <p>Fa magassága: 7 m Fa törzsmagassága: 1,7 m Törzsátmérő 1 méteren: 24 cm</p> <p>Koronaátmérő: 2,5 m</p> <p>Vizsgálat ideje: 2017. szeptember</p>	
<p>Állapotjellemezés (MFE 2013 módszertan):</p> <p>A gyökérzet és a gyökérnyak állapota: 1 A törzs állapota: 1 A koronaalap és a korona állapota: 1 A fa egészségi állapota és életképessége: 1</p>	<p>Kiszáradt.</p>
<p>Elhelyezkedés és ökológiai helyzet</p> <p>Spontán telepedett egyed, amely környezetét tekintve akadályozott, mind a fa fejlődése, mindpedig az épület használata és karban tartása terén.</p>

<p>Kockázatok és veszélyek</p> <p>Balesetveszélyes.</p>	<p>Kezelési javaslatok</p> <p>Kivágás (A kivágott fa ledarált anyagát a Liget kijelölésre kerülő részeire javasolom elhelyezni, megfelelő szakmai irányítás mellett. A cél kettős: általános termőhely javítás (a talaj humusz tartalmának erősítése); a talaj vízmegtartó képességének javítása.)</p>
