14VL116 001

EGYEDI FAVIZSGÁLATI ADATLAP

Fadiagnosztikai adatlap és kezelési javaslat

Faegyedek szakértői véleményezése és ökológiai kockázatelemzése

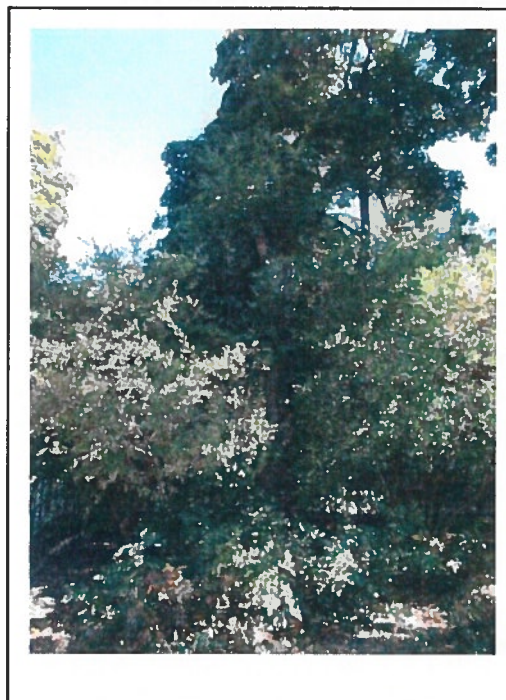
Egyedi azonosító: 14VL 116 001
Fa faja: Euodia hupehensis
Törzsátmérője: 40 cm
Fa magassága: 4 m
Korona szélessége: 1 m
Gyökérzet állapota: 2
Törzs állapota: 1
Korona állapota: 1
Egészségi állapota: 1
(Radó Dezső által kidolgozott pontrendszerben)
Beavatkozási javaslat: kivágás
Dendrológiai érték: Értékes faj
Egyéb szempontok: dendrológiai ritkaság
Megjegyzés: -

Balesetveszélyes.
Kiszáradt tuskó, kivágás.

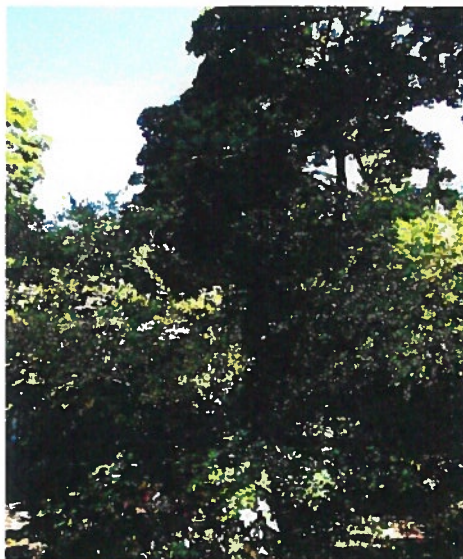
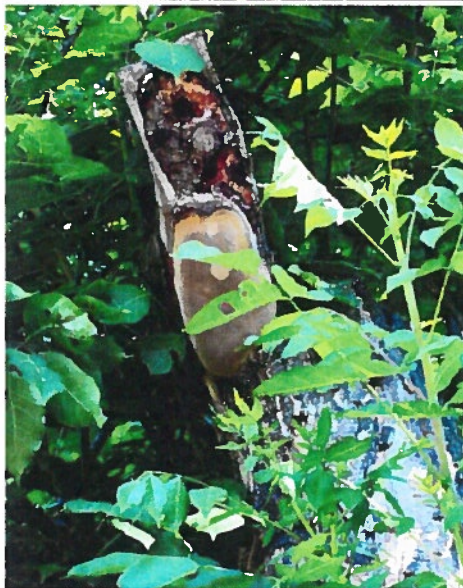
A gyökérzet és gyökérnyak állapota	
Radó EU-s favizsgálati értékszám: 2	
A gyökérzetten és/vagy a gyökérnyakon látható erős felszíni károsodás, jelentősen kedvezőtlen termőhelyen	
A gyökérzet sérült, korhadt.	
A gyökérnyak sérült.	
A törzs állapota	
Radó EU-s favizsgálati értékszám: 1	
A törzs előrehaladottan károsult, korhadt, odvas (a törzs oly mértékben károsult, hogy statikai vagy tápanyagellátási funkcióját nem képes ellátni)	
A törzs repedt, korhadt, odvas, felületén kéregszérelés, kéregleválás, rovar kártétel található.	
A koronaalap és korona állapota	
Radó EU-s favizsgálati értékszám: 1	
A korona károsodása oly mértékű, hogy élettani funkcióját nem képes ellátni	
A koronaalap sérült, korhadt, odvas.	
A korona csonkolt, torz habitusú.	
A vizuális vizsgálat értékelése	
A fa jelenlegi állapotában balesetveszélyes, a veszélyhelyzet kertészeti beavatkozással nem hátritható el.

A fa egészségi állapota és életképessége	
Értékszám:	1
Sürgősen lecserélendő állapota vagy károkozás veszélye miatt

Kezelési javaslat:
KIVÁGÁS

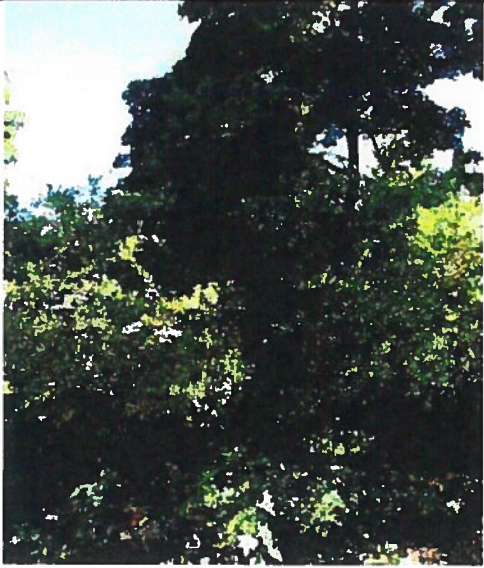
<p>Terület: Budapest, XIV. ker. Városliget Fa kódja: 14VL116001 Fafaj: Euodia hupehensis, tuskó</p>

<p>Általános dendrológiai jellemzés Fa magassága: 2,5 m Fa törzsmagassága: 2,5 m Törzsméret 1 méteren: 35 cm Koronaátmérő: 0 m Vizsgálat ideje: 2017. augusztus</p>	
<p>Állapotjellemezés (MFE 2013 módszertan): A gyökérzet és a gyökérnyak állapota: 2 A törzs állapota: 1 A koronaalap és a korona állapota: 1 A fa egészségi állapota és életképessége: 1</p>	<p>A fa gyökérzete és gyökérnyak sérült. A törzs repedt korhadt. Koronaalap sérült, korhadt, korona élettani funkcióját nem tudja ellátni, olyan mértékben károsodott.</p>
<p>Elhelyezkedés és ökológiai helyzet</p> <p>A vakok kertjének a szélén található cserje és facsoport között található. Ökológiai jelentősége elenyésző mértékű az elvesztett koronája és törzse miatt.</p>	 
<p>Kockázatok és veszélyek</p> <p>Balesetveszélyes</p>	<p>Kezelési javaslatok</p> <p>Kiszáradt tuskó, kivágás. (A kivágott fa ledarált anyagát a Liget kijelölésre kerülő részeire javasolom elhelyezni, megfelelő szakmai irányítás mellett. A cél kettős: általános termőhely javítás (a talaj humusz tartalmának erősítése); a talaj vízmegtartó képességének javítása.)</p>
