14VL116 025

EGYEDI FAVIZSGÁLATI ADATLAP

Fadiagnosztikai adatlap és kezelési javaslat

Faegyedek szakértői véleményezése és ökológiai kockázatelemzése

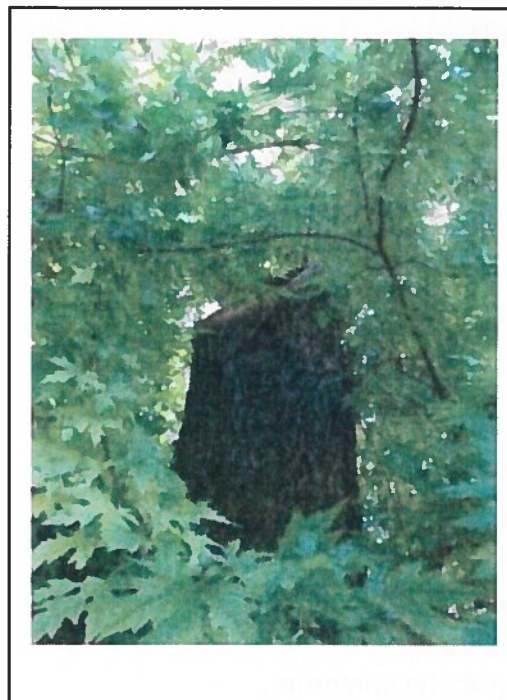
Egyedi azonosító: 14VL 116 025
Fa faja: Acer saccharinum
Törzsátmérője: 100 cm
Fa magassága: 9 m
Korona szélessége: 6 m
Gyökérzet állapota: 3
Törzs állapota: 3
Korona állapota: 3
Egészségi állapota: 3
(Radó Dezső által kidolgozott pontrendszerben)
Beavatkozási javaslat: gallyazás, favizsgálat
Dendrológiai érték: Közepesen értékes faj
Egyéb szempontok: -
Megjegyzés: -

2017. augusztus 25-szeptember 14.
Csonkolt korona, korhadó törzs, kivágás.
Szakértői vélemény a Városliget 115-117., VL224-225. táblák kijelölt fáinak vizsgálatához és ökológiai kockázatelemzéséhez

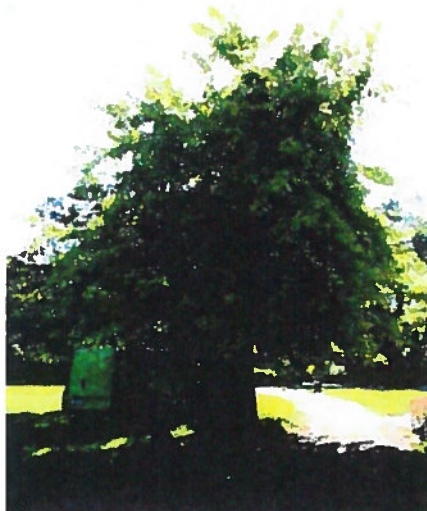
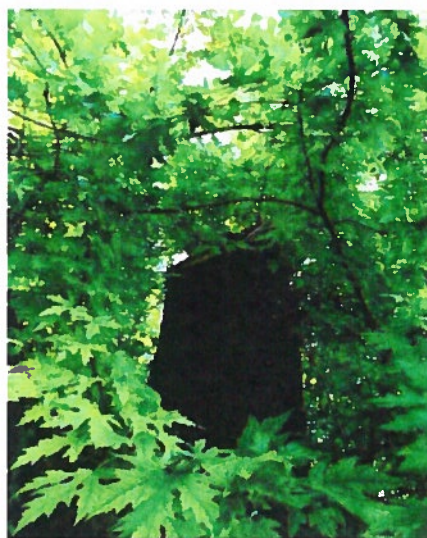
A vizsgált magasságban a tomogram nagy kiterjedésű, aszimmetrikus elhelyezkedésű belső szerkezeti elváltozás jelez.

A fa egészségi állapota és életképessége	
Értékszám:	1
Sürgősen lecserélendő állapota vagy károkozás veszélye miatt	
Megtarthatósági mutató:	18,76%

KIVÁGÁS
