14VL116 027

EGYEDI FAVIZSGÁLATI ADATLAP

Fadiagnosztikai adatlap és kezelési javaslat

Faegyedek szakértői véleményezése és ökológiai kockázatelemzése

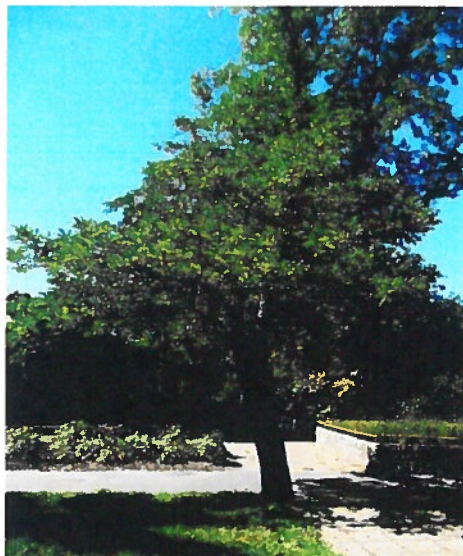
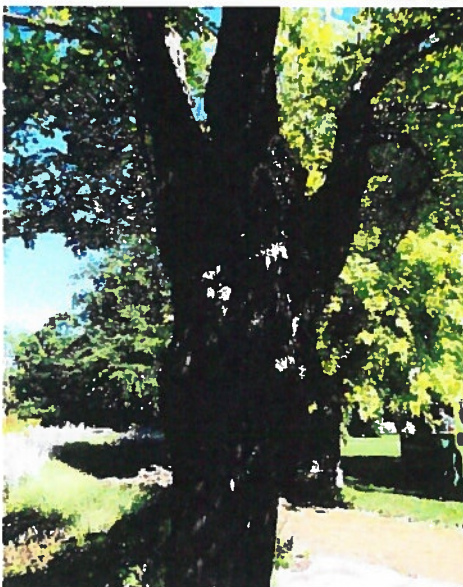
A gyökérzet és gyökérnyak állapota	
Radó EU-s favizsgálati értékszám:	2
A gyökérzetten és/vagy a gyökérnyakon látható erős felszíni károsodás, jelentősen kedvezőtlen termőhelyen	
A gyökérzet sérült, korhad.	
A gyökérnyak sérült, korhad.	
A törzs állapota	
Radó EU-s favizsgálati értékszám:	1
A törzs előrehaladottan károsult, korhad, odvas (a törzs oly mértékben károsult, hogy statikai vagy tápanyagellátási funkcióját nem képes ellátni)	
A törzs repedt, korhad, odvas, felületén kéregsérülés, kéregleválás, rovar kártétel található.	
A koronaalap és korona állapota	
Radó EU-s favizsgálati értékszám:	1
A korona károsodása oly mértékű, hogy élettani funkcióját nem képes ellátni	
A koronaalap sérült, korhad, odvas.	
A korona csonkolt, torz habitusú. Az ágrendszerben villás vázág elágazás, sérült vázág, korhad vázág, száraz ág, ágcsont található.	
A vizuális vizsgálat értékelése	
A fa jelenlegi állapotában balesetveszélyes, a veszélyhelyzet kertészeti beavatkozással nem hárítható el.

A fa egészségi állapota és életképessége

Értékszám: 1

Sürgősen lecsereendő állapota vagy károkozás veszélye miatt

Megtarthatósági mutató: 6,26%

KIVÁGÁS

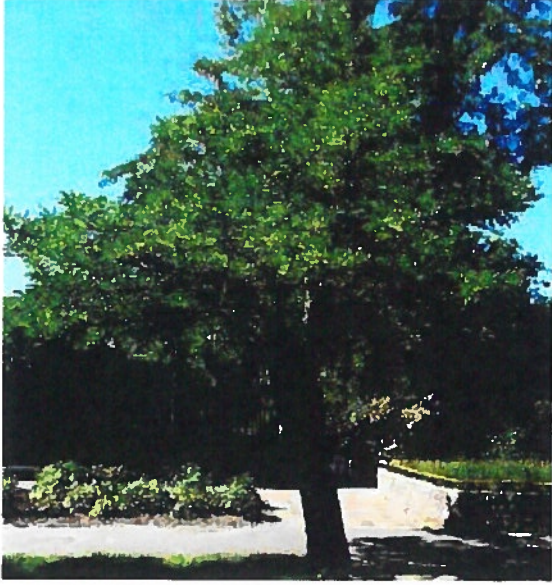
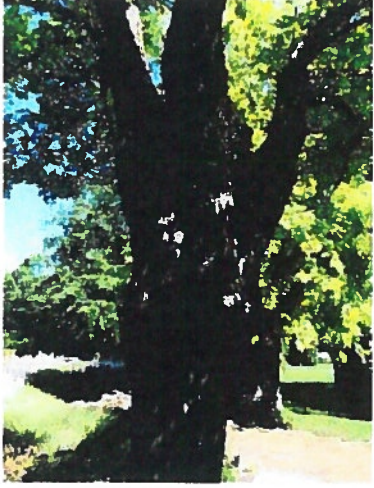
<p>Terület: Budapest, XIV. ker. Városliget Fa kódja: 14VL116027 Fafaj: Robinia pseudoacacia</p>

<p>Általános dendrológiai jellemzés</p> <p>Fa magassága: 4 m Fa törzsmagassága: 2,2 m Törzsátmérő 1 méteren: 35 cm Koronaátmérő: 4 m</p> <p>Vizsgálat ideje: 2017. augusztus</p>	
<p>Állapotjellemezés (MFE 2013 módszertan):</p> <p>A gyökérzet és a gyökérnyak állapota: 2 A törzs állapota: 1 A koronaalap és a korona állapota: 1 A fa egészségi állapota és életképessége: 1</p>	<p>A fa gyökérzete és gyökérnyak sérült, korhadt. A törzs repedt, korhadt és felületén kéregsérülés. Lombvesztés 80 % fölötti, a koronában száraz ágak. A korona nem képes ellátni élettani funkcióját.</p>
<p>Elhelyezkedés és ökológiai helyzet</p> <p>A vakok kertjében egy sétány mellett található szoliter faként. Ökológiai jelentősége elenyésző mértékű az elvesztett koronája és törzse miatt.</p>

<p>Kockázatok és veszélyek</p> <p>balesetveszélyes</p>	<p>Kezelési javaslatok</p> <p>Kertészeti szempontból kivágás.</p>
