14VL115 011

EGYEDI FAVIZSGÁLATI ADATLAP

Radiagnostikai adatlap és kezelési javaslat

Faegyedek szakértői véleményezése és ökológiai kockázatelemzése

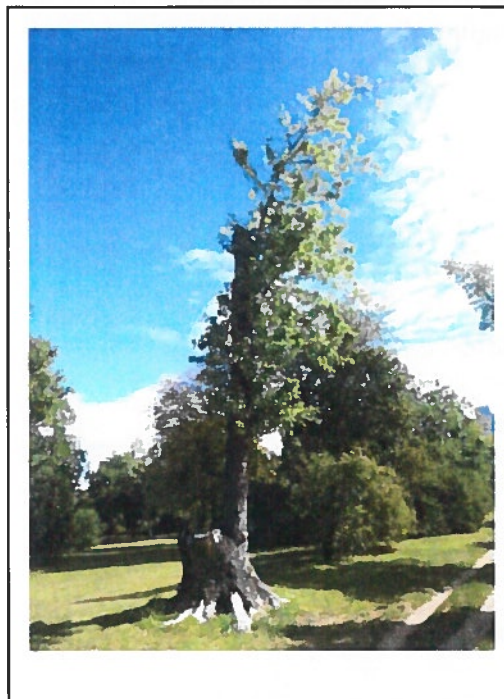
Egyedi azonosító: 14VL 115 011
Fa faja: Acer saccharinum
Törzsátmérője: 102 cm
Fa magassága: 7 m
Korona szélessége: 3 m
Gyökérzet állapota: 3
Törzs állapota: 2
Korona állapota: 2
Egészségi állapota: 2
(Radó Dezső által kidolgozott pontrendszerben)
Beavatkozási javaslat: kivágás
Dendrológiai érték: Közepesen értékes faj
Egyéb szempontok: -
Megjegyzés: -

Magányosan szoliterként álló fa maradványa, csonkja, amely a rovarok és madarak számára táplálkozási, szaporodási és pihenő helyként is szerepet játszik. Csekély ökológiai jelentőséggel bír. Balesetveszélyes, egészségi állapota leromlott, a vészhelyzet kertészeti fenntartó beavatkozással nem hárítható el.

Kivágás.

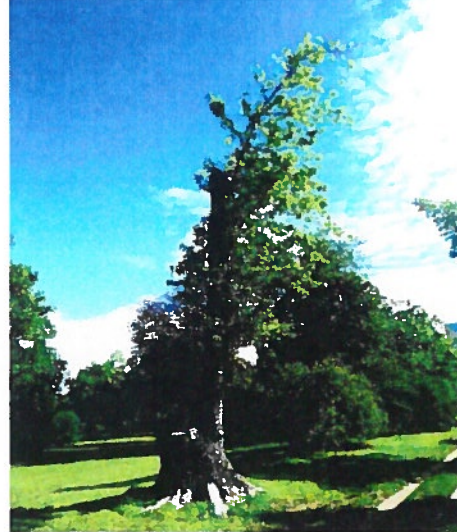
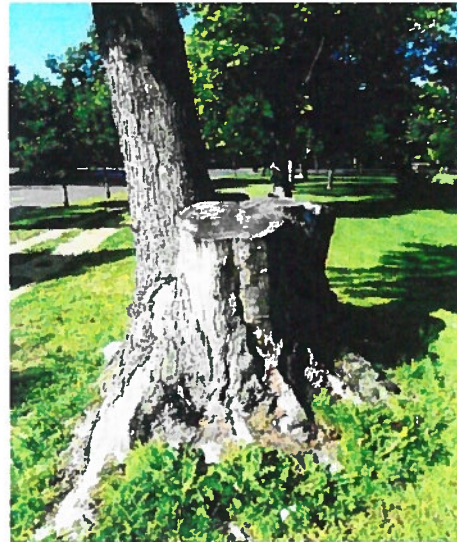
A gyökérzet és gyökérnyak állapota	
Radó EU-s favizsgálati értékszám:	1
A gyökérzet erős, legalább 50%-os károsodása, nagyon rossz feltételekkel rendelkező termőhelyen. A gyökérzet sérült, korhadt. A gyökérnyak sérült, korhadt. Rovar kártétel látható. Gombakártétel, termőtest látható.	
A törzs állapota	
Radó EU-s favizsgálati értékszám:	1
A törzs előrehaladottan károsult, korhadt, odvas (a törzs oly mértékben károsult, hogy statikai vagy tápanyagellátási funkcióját nem képes ellátni) A törzs korhadt, odvas, felületén kéregsérülés, rovar kártétel található. Háromból egy törzs.	
A koronaalap és korona állapota	
Radó EU-s favizsgálati értékszám:	1
A korona károsodása oly mértékű, hogy élettani funkcióját nem képes ellátni A koronaalap sérült, korhadt, odvas. A korona csonkolt, torz habitusú. Az ágrendszerben sérült vágág, korhadt vágág, odvas vágág, ágcsont, sejtburjánzás, rákos elváltozás, rovar kártétel található.

A vizuális vizsgálat értékelése	
A fa jelenlegi állapotában balesetveszélyes, a veszélyhelyzet kertészeti beavatkozással nem háriható el.

A fa egészségi állapota és életképessége	
Értékszám:	1
Sürgősen lecserélendő állapota vagy károkozás veszélye miatt

Megtarthatósági mutató:	0,01%
--------------------------------	--------------

KIVÁGÁS
