14VL115 012

EGYEDI FAVIZSGÁLATI ADATLAP

Helység: Budapest, 14. kerület
Terület: Városliget, 115. tábla
Fa kódja: 14VL115012
Fafaj (latin): *Broussonetia papyrifera*
Fafaj (magyar): Kínai papíreperfa
Fa magasság: 10 m
Törzs magasság: 5 m
Törzs átmérő 1 m-en: 54 cm
Törzskerület 1 m-en: 170 cm
Korona átmérő: 7 m
Vizsgálat ideje: 2017. július 26.

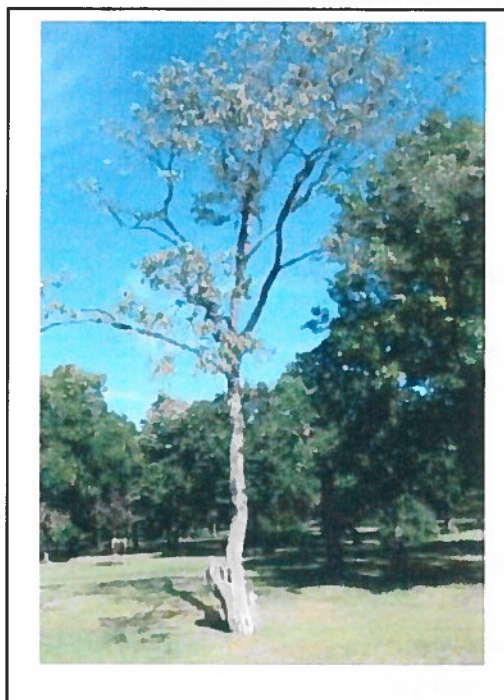
Egyedi azonosító: 14VL 115 012
Fa faja: Broussonetia papyrifera
Törzsátmérője: 54 cm
Fa magassága: 11 m
Korona szélessége: 10 m
Gyökérzet állapota: 1
Törzs állapota: 1
Korona állapota: 3
Egészségi állapota: 2
(Radó Dezső által kidolgozott pontrendszerben)
Beavatkozási javaslat: kivágás
Dendrológiai érték: Értékes faj
Egyéb szempontok: -
Megjegyzés: -

2017. augusztus 25-szeptember 14.
Magányosan szoliterként álló fa maradványa,
csonkja, amely a rovarok és maradak számára
táplálkozási, szaporodási és pihenő helyként is
szerepet játszik. Csekély ökológiai jelentőséggel bír.
Balesetveszélyes.

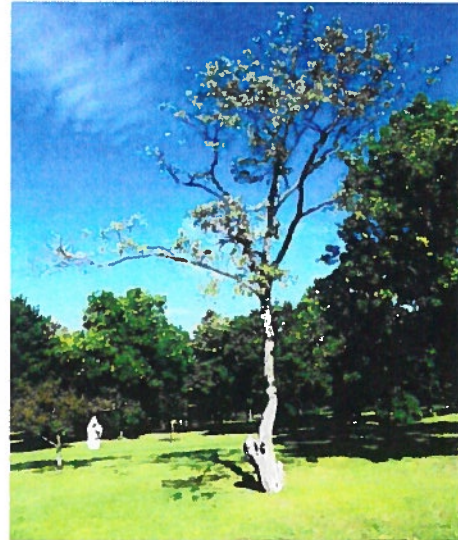
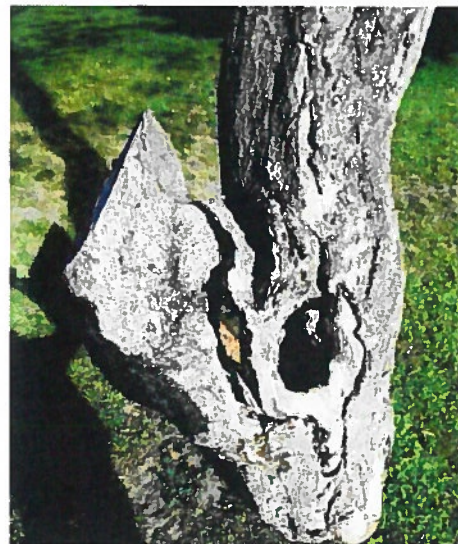
| A gyökérzet és gyökérnyak állapota | |
|---|---|
| A gyökérzet sérült, korhad. | |
| A gyökérnyak sérült, korhad. Rovar kártétel látható. | |
| A törzs repedt, korhad, odvas, felületén kéregsérülés, rovar kártétel található. | |
| Az ágrendszerben villás vázág elágazás, sérült vázág, száraz ág található. | |
| 70%-ban elhalt a korona. | |
| A fa jelenlegi állapotában balesetveszélyes, a veszélyhelyzet kertészeti beavatkozással nem hátritható el. | |

| KIVÁGÁS |
