**14VL115 019**

**EGYEDI FAVIZSGÁLATI ADATLAP**

**Fadiagnosztikai adatlap és kezelési javaslat**

## Faegyedek szakértői véleményezése és ökológiai kockázatelemzése

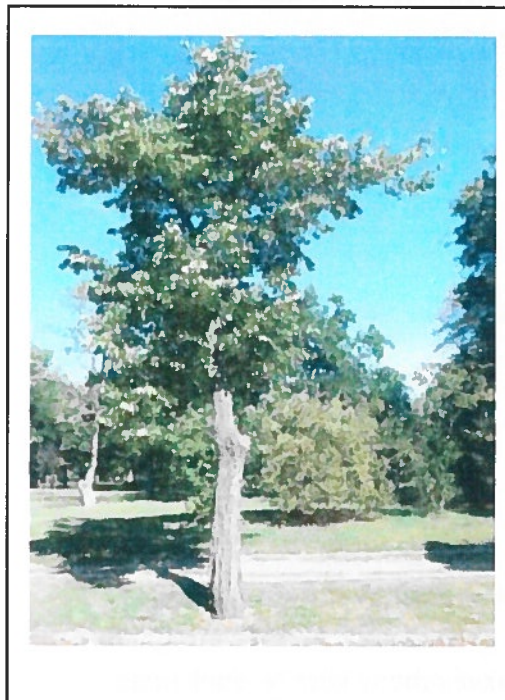
Egyedi azonosító: 14VL 115 019  
Fa faja: Tilia argentea  
Törzsátmérője: 32 cm  
Fa magassága: 8 m  
Korona szélessége: 6 m  
Gyökérzet állapota: 1  
Törzs állapota: 1  
Korona állapota: 2  
Egészségi állapota: 2  
(Radó Dezső által kidolgozott pontrendszerben)  
Beavatkozási javaslat: kivágás  
Dendrológiai érték: Értékes faj  
Egyéb szempontok: -  
Megjegyzés: -

2017. augusztus 25-szeptember 14.  
Torz, sérült korona és törzs, balesetveszélyes, kivágandó  
Szaktevélemény a Városliget 115-117., VL224-225. táblák kijelölt fáinak vizsgálatához és ökológiai kockázatelemzéséhez

Kivágás

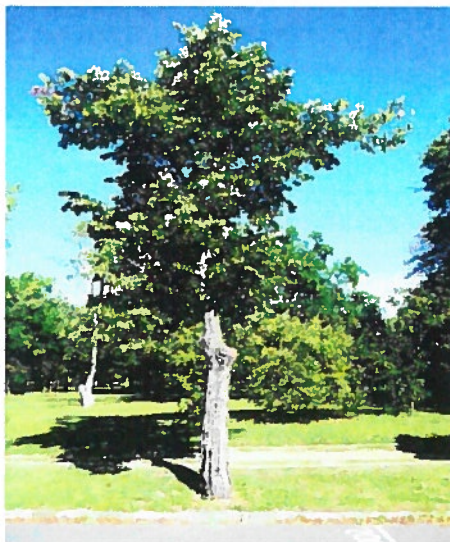
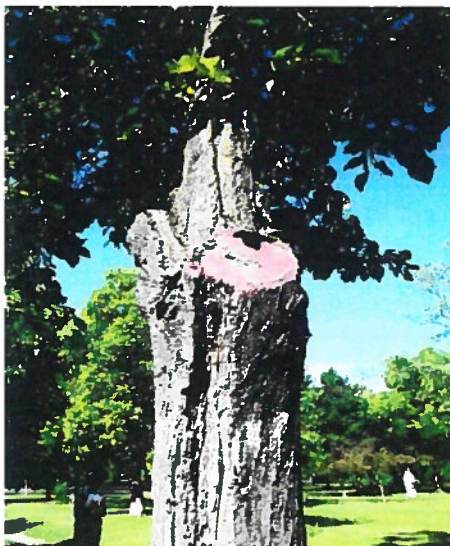
| <b>A gyökérzet és gyökérnyak állapota</b> | |
|---|---|
| A gyökérzetben és/vagy a gyökérnyakon látható erős felszíni károsodás, jelentősen kedvezőtlen termőhelyen. | |
| A gyökérzet sérült, korhadt. | |
| A gyökérnyak sérült. | |
| A törzs előrehaladottan károsult, korhadt, odvas (a törzs oly mértékben károsult, hogy statikai vagy tápanyagellátási funkcióját nem képes ellátni) | |
| A törzs korhadt, felületén kéregsérülés, kéregleválás, rovar kártétel, gombakártétel, termőtest található. | |
| A törzsön Schizophillum található. | |
| Erős koronakárosodás (50% felett) | |
| A koronaalap sérült, korhadt. | |
| A korona torz habitusú. Az ágrendszerben villás vágás elágazás, sérült vágás, korhadt vágás, száraz ág található. | |
| A fa jelenlegi állapotában balesetveszélyes, a veszélyhelyzet kertészeti beavatkozással nem háriható el. | |

**Kezelési javaslat:**  
**KIVÁGÁS**
