14VL115 021

EGYEDI FAVIZSGÁLATI ADATLAP

Fadiagnosztikai adatlap és kezelési javaslat

Faegyedek szakértői véleményezése és ökológiai kockázatelemzése

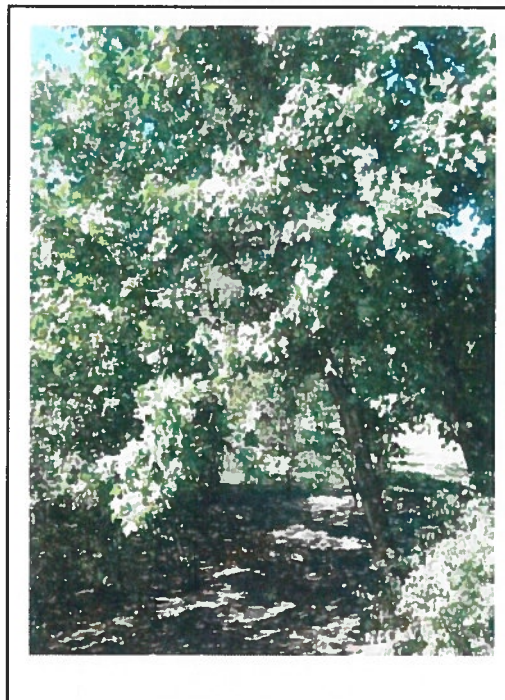
Egyedi azonosító: 14VL 115 021
Fa faja: Acer platanoides
Törzsátmérője: 15 cm
Fa magassága: 5 m
Korona szélessége: 2 m
Gyökérzet állapota: 2
Törzs állapota: 1
Korona állapota: 1
Egészségi állapota: 1
(Radó Dezső által kidolgozott pontrendszerben)
Beavatkozási javaslat: kivágás
Dendrológiai érték: Közepesen értékes faj
Egyéb szempontok: -
Megjegyzés: -

Kivágás.

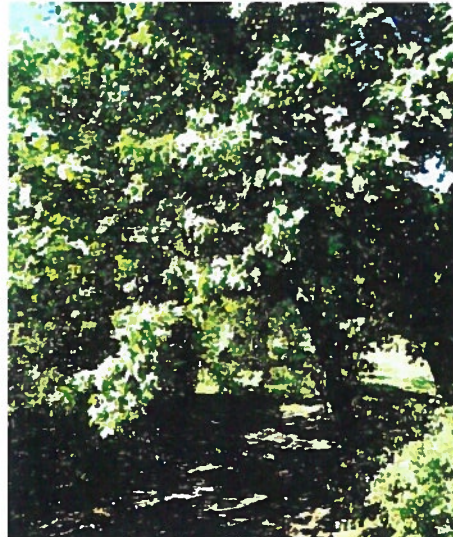
A gyökérzet és gyökérszár állapota	
Radó EU-s favizsgálati értékszám:	1
A gyökérzet erős, legalább 50%-os károsodása, nagyon rossz feltételekkel rendelkező termőhelyen.	
A gyökérzet sérült, korhadt.	
A gyökérszár sérült, korhadt. Rovar kártétel látható.	
A törzs állapota	
Radó EU-s favizsgálati értékszám:	1
A törzs előrehaladottan károsult, korhadt, odvas (a törzs oly mértékben károsult, hogy statikai vagy tápanyagellátási funkcióját nem képes ellátni)	
A törzs repedt, felületén kéregsérülés, kéregleválás található.	
A koronaalap és korona állapota	
Radó EU-s favizsgálati értékszám:	2
Erős koronakárosodás (50% felett)	
A koronaalap sérült, korhadt.	
A korona torz habitusú. Az ágrendszerben sérült vázág, korhadt vázág, száraz ág található.	
Alászorult.	
A vizuális vizsgálat értékelése	
A fa jelenlegi állapotában balesetveszélyes, a veszélyhelyzet kertészeti beavatkozással nem háriható el.

A fa egészségi állapota és életképessége	
Értékszám:	1
Sürgősen lecserélendő állapota vagy károkozás veszélye miatt

KIVÁGÁS

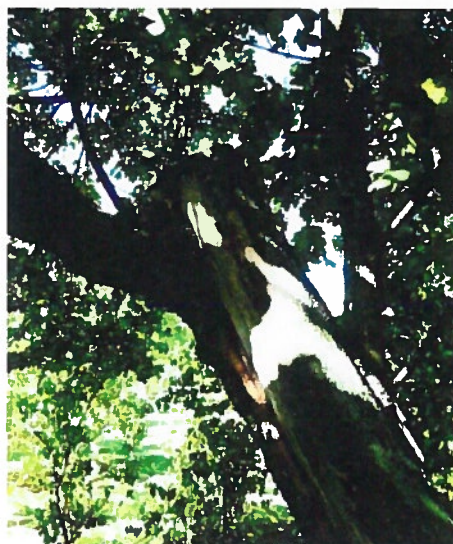
Megtarthatósági mutató:	6,26%
--------------------------------	-------

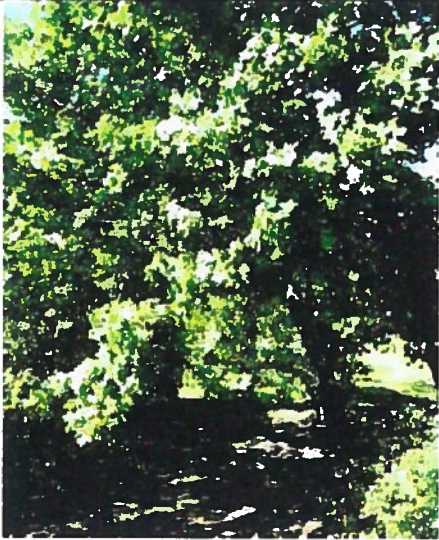
<p>Terület: Budapest, XIV. ker. Városliget Fa kódja: 14VL115021 Fafaj: Acer campestre</p>

<p>Általános dendrológiai jellemzés</p> <p>Fa magassága: 4 m Fa törzsmagassága: 1,5 m Törzsmérető 1 méteren: 16 cm Koronaátmérő: 3 m</p> <p>Vizsgálat ideje: 2017. augusztus</p>	
<p>Állapotjellemezés (MFE 2013 módszertan):</p> <p>A gyökérszövet és a gyökérszövetek állapota: 1 A törzs állapota: 1 A koronaalap és a korona állapota: 2 A fa egészségi állapota és életképessége: 1</p>	<p>A fa gyökérszövet korhadt, sérült. Gyökérszövetek sérült, korhadt. A törzs repedt, kéregleválás, kéregsérülés. Korona szárad, csonkolt. Ágcsonk, korhadt vázág.</p>
<p>Elhelyezkedés és ökológiai helyzet</p> <p>A park szélén fa alászorulva, cserjecsoportban található a fa. A park tekintetében élőhely szempontból értékes helyen található, mivel a szegélyt képez a cserje csoporttal és a felette növekvő fával együtt a sétány és a gyepterület között. Jelenléte azonban jelentősen ehhez az ökológiai helyzethez nem ad hozzáadott értéket leromlott és elnyomott, beszorult, szenvedő és beteg állapota miatt.</p>

<p>Kockázatok és veszélyek</p> <p>Jelenlegi állapotában balesetveszélyes, ami kertészeti kezeléssel nem hárítható el.</p>	<p>Kezelési javaslatok</p> <p>Kivágás. (A kivágott fa ledarált anyagát a Liget kijelölésre kerülő részekre javaslom elhelyezni, megfelelő szakmai irányítás mellett. A cél kettős: általános termőhely javítás (a talaj humusz tartalmának erősítése); a talaj vízmegtartó képességének javítása.)</p>
