14VL115 024

EGYEDI FAVIZSGÁLATI ADATLAP

Fadiagnosztikai adatlap és kezelési javaslat

Faegyedek szakértői véleményezése és ökológiai kockázatelemzése

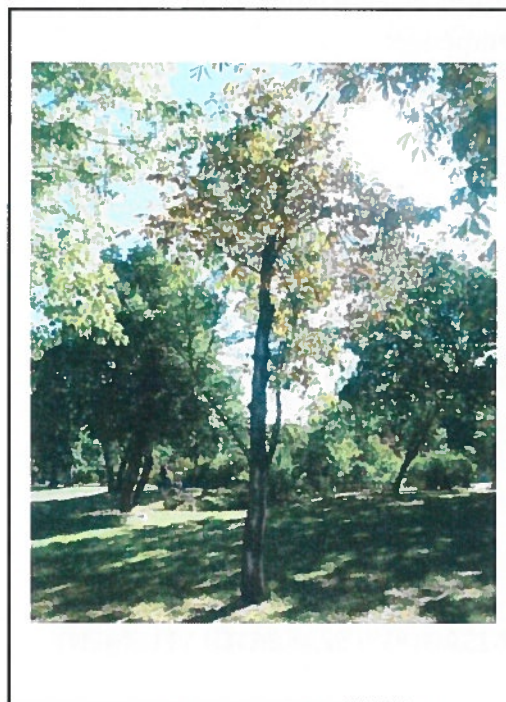
Ligetes csoportot képez cserjék nélkül a park széléhez közel eső területen. Érzékelhető a fa és a szomszédos egyedek állapotát tekintve, hogy kedvezőtlen termőhelyi adottságok vannak a területen. Valószínűsíthetően építési törmelék található a talajban.

Jelenlegi állapotában balesetveszélyes

Hosszan sérült kéreg, torz habitus, erős koronakárosodás, balesetveszélyes, kivágandó

Kivágás

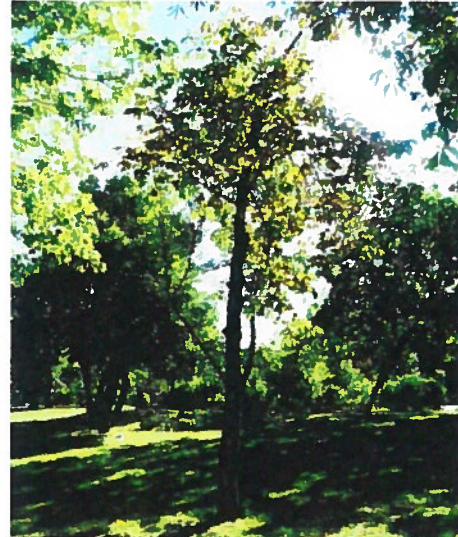
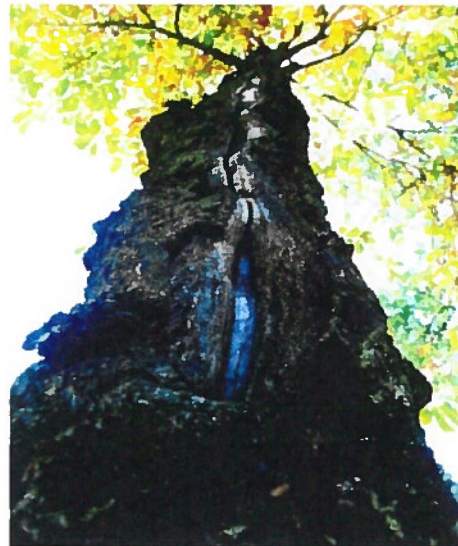
A gyökérzet és gyökérnyak állapota	
Radó EU-s favizsgálati értékszám:	1
A gyökérzet erős, legalább 50%-os károsodása, nagyon rossz feltételekkel rendelkező termőhelyen.	
A gyökérzet sérült, korhadt.	
A gyökérnyak sérült, korhadt.	
A törzs állapota	
Radó EU-s favizsgálati értékszám:	1
A törzs előrehaladottan károsult, korhadt, odvas (a törzs oly mértékben károsult, hogy statikai vagy tápanyagellátási funkcióját nem képes ellátni)	
A törzs repedt, felületén kéreg sérülés, kéregleválás található.	
A koronaalap és korona állapota	
Radó EU-s favizsgálati értékszám:	2
Erős koronakárosodás (50% felett)	
A koronaalap sérült, korhadt.	
A korona torz habitusú. Az ágrendszerben sérült vázág, korhadt vázág, száraz ág, ágcsontk található.	
A koronában Schizophillum található.	
A vizuális vizsgálat értékelése	
A fa jelenlegi állapotában balesetveszélyes, a veszélyhelyzet kertészeti beavatkozással nem hátritható el.

A fa egészségi állapota és életképessége	
Értékszám:	1
Sürgősen lecserélendő állapota vagy károkozás veszélye miatt

Megtarthatósági mutató:	6,26%
--------------------------------	--------------

KIVÁGÁS
