14VL115 025

EGYEDI FAVIZSGÁLATI ADATLAP

Fadiagnosztikai adatlap és kezelési javaslat

Faegyedek szakértői véleményezése és ökológiai kockázatelemzése

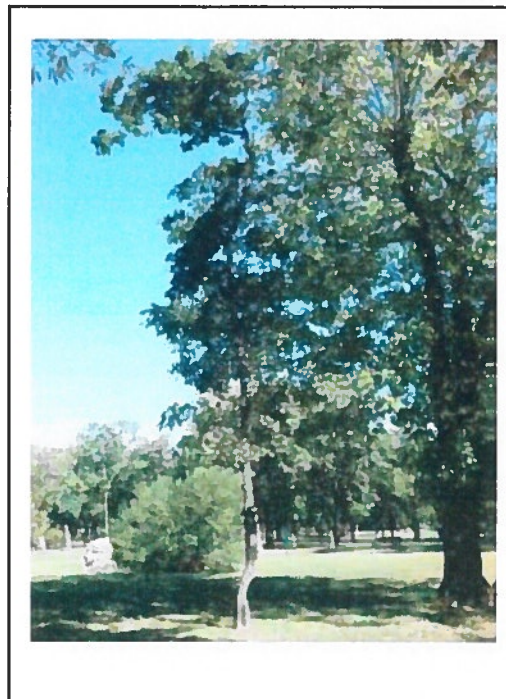
Egyedi azonosító: 14VL 115 025
Fa faja: Acer campestre
Törzsátmérője: 14 cm
Fa magassága: 7 m
Korona szélessége: 4 m
Gyökérzet állapota: 2
Törzs állapota: 2
Korona állapota: 3
Egészségi állapota: 2
(Radó Dezső által kidolgozott pontrendszerben)
Beavatkozási javaslat: visszavágás
Dendrológiai érték: Értékes faj
Egyéb szempontok: -
Megjegyzés: fagyöngy

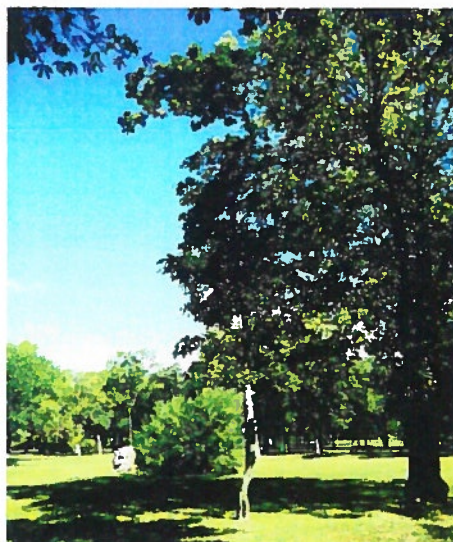
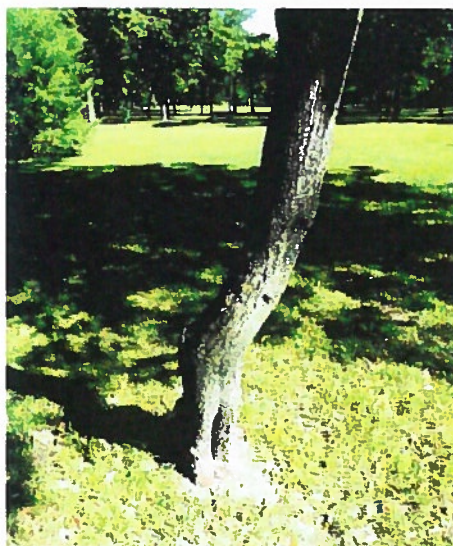
A gyökérzet és gyökérnyak állapota	
Radó EU-s favizsgálati értékszám: 2	
A gyökérzetben és/vagy a gyökérnyakon látható erős felszíni károsodás, jelentősen kedvezőtlen termőhelyen.	
A gyökérzet sérült, korhadt.	
A gyökérnyak sérült, korhadt.	
A törzs állapota	
Radó EU-s favizsgálati értékszám: 1	
A törzs előrehaladottan károsult, korhadt, odvas (a törzs oly mértékben károsult, hogy statikai vagy tápanyagellátási funkcióját nem képes ellátni).	
A törzs hajlott, korhadt, odvas, felületén kéregsérülés található.	
A koronaalap és korona állapota	
Radó EU-s favizsgálati értékszám: 2	
Erős koronakárosodás (50% felett)	
A koronaalap sérült.	
A korona torz habitusú. Az ágrendszerben sérült vágág található.	
A vizuális vizsgálat értékelése	
A fa jelenlegi állapotában balesetveszélyes, a veszélyhelyzet kertészeti beavatkozással nem háárítható el.

A fa egészségi állapota és életképessége	
Értékszám	1
Sürgősen lecserélendő állapota vagy károkozás veszélye miatt

Megtarthatósági mutató: 12,51%

KIVÁGÁS

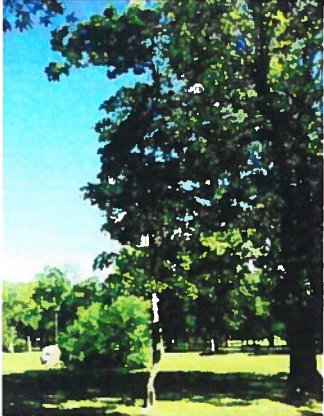
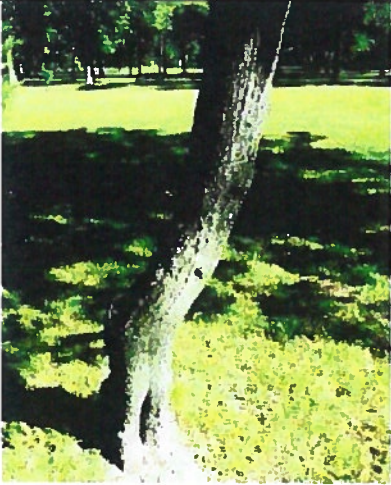
<p>Terület: Budapest, XIV. ker. Városliget</p> <p>Fa kódja: 14VL115025</p> <p>Fafaj: Acer campestre</p>

<p>Általános dendrológiai jellemzés</p> <p>Fa magassága: 8 m</p> <p>Fa törzsmagassága: 2 m</p> <p>Törzsátmérő 1 méteren: 14cm</p> <p>Koronaátmérő: 3 m</p> <p>Vizsgálat ideje: 2017. augusztus</p>	
<p>Állapotjellemezés (MFE 2013 módszertan):</p> <p>A gyökérszet és a gyökérnyak állapota: 2</p> <p>A törzs állapota: 1</p> <p>A koronaalap és a korona állapota: 2</p> <p>A fa egészségi állapota és életképessége: 1</p>	<p>A fa gyökérszete és gyökérnyaka sérült, korhadt. A törzse megdőlt, korhadt, odvas, kéregszérvés található a felületén. A korona torz, 50% feletti koronakárosodású, sérült vázággal.</p>
<p>Elhelyezkedés és ökológiai helyzet</p> <p>Ligetes csortot képez cserjék nélkül a park széléhez közel eső területen. Érzékelhető a fa és a szomszédos egyedek állapotát tekintve, hogy kedvezőtlen termhelyi adottságok vannak a területen. Valószínűsíthetően építési törmelék található a talajban.</p>

<p>Kockázatok és veszélyek</p> <p>A fa jelenlegi állapotában balesetveszélyes, kertészeti kezelések a veszélyesség nem orvosolható.</p>	<p>Kezelési javaslatok</p> <p>Kivágás</p> <p>(A kivágott fa ledarált anyagát a Liget kijelölésre kerülő részeire javaslom elhelyezni, megfelelő szakmai irányítás mellett. A cél kettős: általános termőhely javítás (a talaj humusz tartalmának erősítése); a talaj vízmegtartó képességének javítása.)</p>
