14VL115 029

EGYEDI FAVIZSGÁLATI ADATLAP

Városliget 115-117., VL224-225. táblák kijelölt fáinak vizsgálata és ökológiai kockázatelemzése

Fadiagnosztikai adatlap és kezelési javaslat

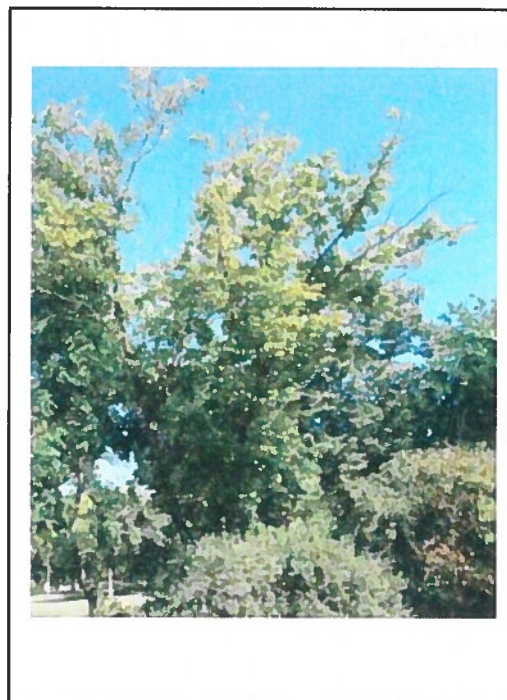
Egyedi azonosító: 14VL 115 029
Fa faja: Acer negundo
Törzsátmérője: 22 cm
Fa magassága: 7 m
Korona szélessége: 6 m
Gyökérzet állapota: 3
Törzs állapota: 3
Korona állapota: 3
Egészségi állapota: 3
(Radó Dezső által kidolgozott pontrendszerben)
Beavatkozási javaslat: statikai gallyazás
Dendrológiai érték: Kevésbé értékes
faj/invazív faj
Egyéb szempontok: -
Megjegyzés: -

Invazív faj, gyökérszétválás, gyökérszétválás, törzs és korona is sérült, balesetveszélyes, kivágandó

Kivágás

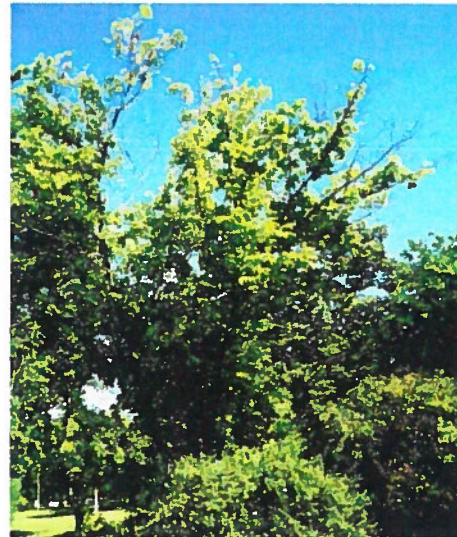
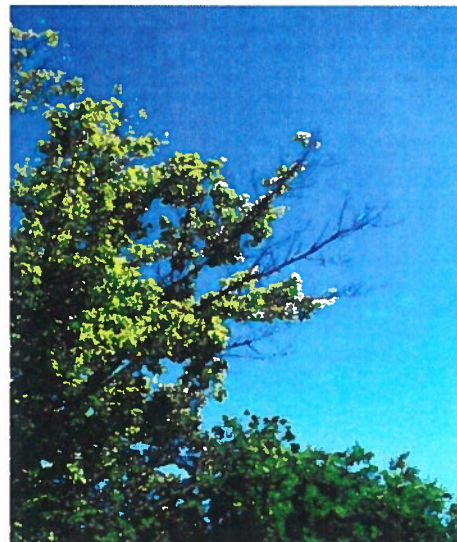
A gyökérzet és gyökérnyak állapota	
Radó EU-s favizsgálati értékszám:	3
A gyökérzetten és/vagy a gyökérnyakon látható kisebb károsodások, csekély hibákkal rendelkező termőhelyen.	
A gyökérzet a felszínen, sérült	
A gyökérnyak sérült, korhadt.	
A törzs állapota	
Radó EU-s favizsgálati értékszám:	2
A törzs erős károsodása (több nagy felületű seb, mély bekorhadások)	
A törzs hajlott, felületén kéregsérülés található.	
A koronaalap és korona állapota	
Radó EU-s favizsgálati értékszám:	2
Erős koronakárosodás (50% felett)	
A koronaalap sérült.	
A korona torz habitusú. Az ágrendszerben villás vázág elágazás, sérült vázág, száraz ág található.	
A vizuális vizsgálat értékelése	
A fa jó állapotban van, az általános fenntartási munkákon kívül az előírt ápolási munkák elvégzésével hosszútávon megtartható.

A fa egészségi állapota és életképessége	
Értékszám:	2
A fa egy évtizeden belül lecserélendő

Megtarthatósági mutató:	31,25%
--------------------------------	---------------

STATIKAI HELYREÁLLÍTÓ GALLYAZÁS
--

Következő favizsgálat javasolt ideje: 1 év

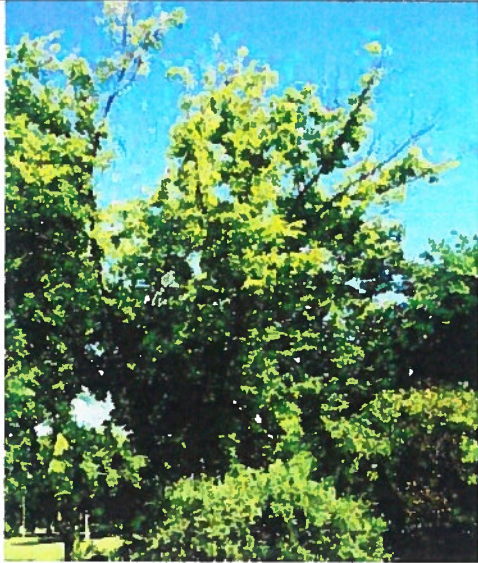
<p>Terület: Budapest, XIV. ker. Városliget Fa kódja: 14VL115029 Fafaj: Acer negundo</p>

<p>Általános dendrológiai jellemzés</p> <p>Fa magassága: 8 m Fa törzsmagassága: 1,5 m Törzsátmérő 1 méteren: 25 cm Koronaátmérő: 5 m Vizsgálat ideje: 2017. szeptember</p>	
<p>Állapotjellemezés (MFE 2013 módszertan):</p> <p>A gyökérzet és a gyökérnyak állapota: 3 A törzs állapota: 2 A koronaalap és a korona állapota: 2 A fa egészségi állapota és életképessége: 2</p>	<p>A gyökérzete és a gyökérnyak sérült, korhadt. A törzs hajlott, felületén a kéreg károsodása látható. Koronaalap sérült, a korona torz habitusú. Koronakárosodás 50% feletti.</p>
<p>Elhelyezkedés és ökológiai helyzet</p> <p>A park szélén cserjecsoportban található a fa. A park tekintetében élőhelyi szempontból értékes helyen található, mivel a szegélyt képez a cserje csoporttal együtt a sétány és a gyepterület között. Jelenléte azonban invazív, agresszíven terjedő jellemzői miatt nem kívánatos</p>

<p>Kockázatok és veszélyek</p> <p>Agresszíven terjedő növény, amelynek spontán terjedése nem kívánatos jelenség, fenntartási problémákat is okoz. Állapotát tekintve balesetveszélyes.</p>	<p>Kezelési javaslatok</p> <p>Kivágás (A kivágott fa ledarált anyagát a Liget kijelölésre kerülő részeire javasolom elhelyezni, megfelelő szakmai irányítás mellett. A cél kettős: általános termőhely javítás (a talaj humusz tartalmának erősítése); a talaj vízmegtartó képességének javítása.)</p>
