14VL115 042

EGYEDI FAVIZSGÁLATI ADATLAP

Városliget 115-117., VL224-225. táblák kijelölt fainak vizsgálata és ökológiai kockázatelemzése

Fadiagnosztikai adatlap és kezelési javaslat

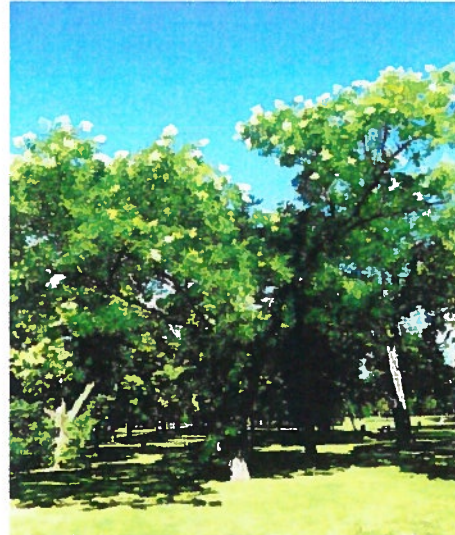
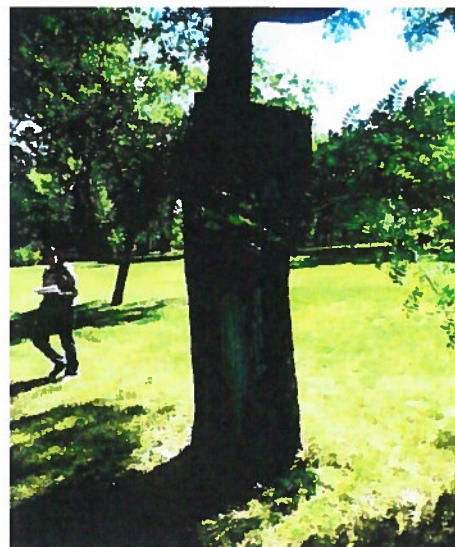
A gyökérzet és gyökérnyak állapota	
Radó EU-s favizsgálati értékszám:	1
A gyökérzet erős, legalább 50%-os károsodása, nagyon rossz feltételekkel rendelkező termőhelyen. A gyökérzet sérült, korhadt. A gyökérnyak sérült, korhadt. Rovar kártétel látható.	
A törzs állapota	
Radó EU-s favizsgálati értékszám:	1
A törzs előrehaladottan károsult, korhadt, odvas (a törzs oly mértékben károsult, hogy statikai vagy tápanyagellátási funkcióját nem képes ellátni). A törzs repedt, korhadt, odvas, felületén kéregsérülés, rovar kártétel, gombakártétel, termőtest található. Nectriás kéregrák.	
A koronaalap és korona állapota	
Radó EU-s favizsgálati értékszám:	1
A korona károsodása oly mértékű, hogy élettani funkcióját nem képes ellátni. A koronaalap sérült, korhadt, odvas. A korona csonkolt, torz habitusú. Az ágrendszerben villás vázág elágazás, sérült vázág, korhadt vázág, odvas vázág, száraz ág, ágcsomok, rovar kártétel található.

A vizuális vizsgálat értékelése	
A fa jelenlegi állapotában balesetveszélyes, a veszélyhelyzet kertészeti beavatkozással nem háriható el.

A fa egészségi állapota és életképessége	
Értékszám:	1
Sürgősen lecserélendő állapota vagy károkozás veszélye miatt

KIVÁGÁS

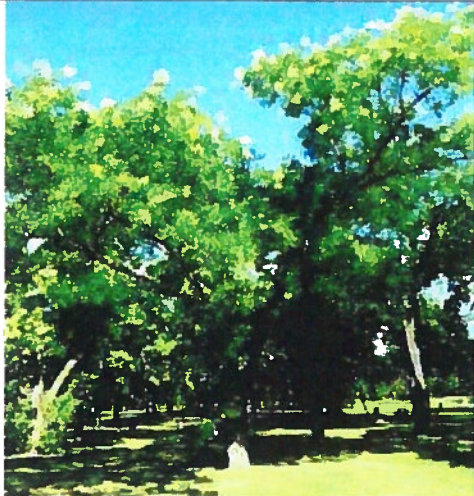
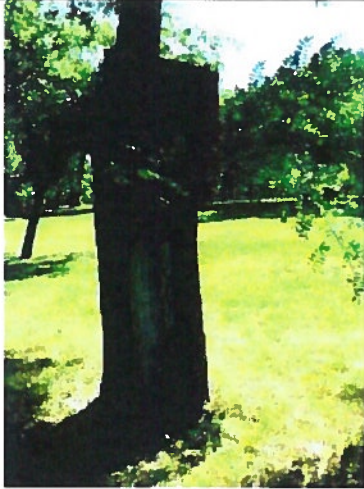
<p>Általános dendrológiai jellemzés</p> <p>Fa magassága: 8 m Fa törzsmagassága: 2 m Törzsméret 1 méteren: 60 cm Koronaátmérő: 7,5 m Vizsgálat ideje: 2017. augusztus</p>	
<p>Állapotjellemezés (MFE 2013 módszertan):</p> <p>A gyökérzet és a gyökérnyak állapota: 1 A törzs állapota: 1 A koronaalap és a korona állapota: 1 A fa egészségi állapota és életképessége: 1</p>	<p>A fa gyökérzete és gyökérnyaka sérült, korhadt. A törzs repedt, korhadt, odvas, kéregsérülés, Nectriás kéregrák látható. Koronaalap ép, a koronában száraz ágak, ágcsom, korhadt vázág.</p>
<p>Elhelyezkedés és ökológiai helyzet</p> <p>A parkon belül gyepterületen laza facsoportban található a fa. A park tekintetében élőhelyi szempontból értékes helyen található, mivel a gyepterületen belül csoportot képez, azonban cserjék nélküli környezete.</p>

<p>Kockázatok és veszélyek</p> <p>Balesetveszélyes, amely kertészeti kezelési módszerekkel nem orvosolható.</p>	<p>Kezelési javaslatok</p> <p>Kivágás (A kivágott fa ledarált anyagát a liget kijelölésre kerülő részeire javaslom elhelyezni, megfelelő szakmai irányítás mellett. A cél kettős: általános termőhely javítás (a talaj humusz tartalmának erősítése); a talaj vízmegtartó képességének javítása.)</p>
