EGYEDI FAVIZSGÁLATI ADATLAP

Egyedi azonosító: 14VL 115 044
Fa faja: Sophora japonica
Törzsátmérője: 55 cm
Fa magassága: 12 m
Korona szélessége: 10 m
Gyökérzet állapota: 2
Törzs állapota: 2
Korona állapota: 3
Egészségi állapota: 2
(Radó Dezső által kidolgozott pontrendszerben)
Beavatkozási javaslat: kivágás
Dendrológiai érték: Értékes faj
Egyéb szempontok: -
Megjegyzés: -

Városliget 115-117., VL224-225. táblák kijelölt fainak vizsgálata és ökológiai kockázatelemzése

Radiagnostikai adatlap és kezelési javaslat

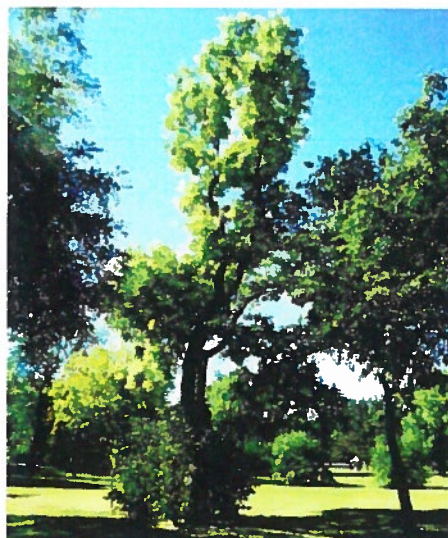
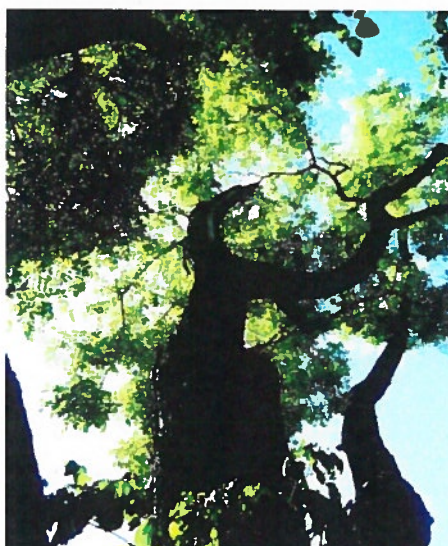
A gyökérzet és gyökérnyak állapota	
Radó EU-s favizsgálati értékszám: 1	
A gyökérzet erős, legalább 50%-os károsodása, nagyon rossz feltételekkel rendelkező termőhelyen.	
A gyökérzet a felszínen, sérült, korhadt.	
A gyökérnyak sérült, korhadt.	
A törzs állapota	
Radó EU-s favizsgálati értékszám: 1	
A törzs előrehaladottan károsult, korhadt, odvas (a törzs oly mértékben károsult, hogy statikai vagy tápanyagellátási funkcióját nem képes ellátni)	
A törzs repedt, korhadt, felületen kéregsérülés, kéregleválás található.	
A koronaalap és korona állapota	
Radó EU-s favizsgálati értékszám: 1	
A korona károsodása oly mértékű, hogy élettani funkcióját nem képes ellátni	
A koronaalap sérült, korhadt, odvas.	
A korona csonkolt, torz habitusú. Az ágrendszerben villás vágás elágazás, sérült vágás, korhadt vágás, száraz ág, agcsonk található.	
Nectrias kéregrak.	
A vizuális vizsgálat értékelése	
A fa jelenlegi állapotában balesetveszélyes, a veszélyhelyzet kertészeti beavatkozással nem hárítható el.

A fa egészségi állapota és életképessége	
Értékszám:	1
Sürgősen lecserélendő állapota vagy károkozás veszélye miatt

Megtarthatósági mutató:	0,01%
--------------------------------	--------------

KIVÁGÁS

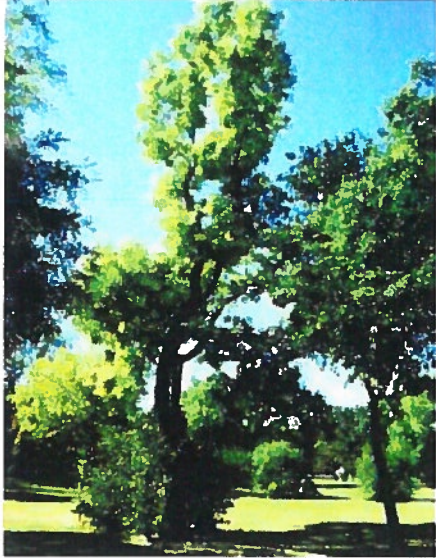
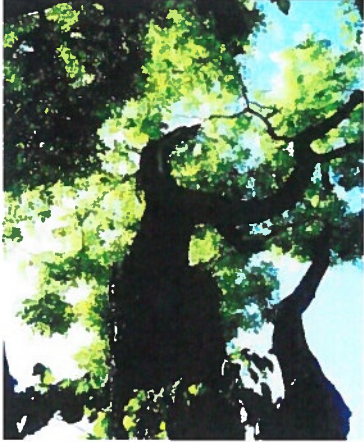
<p>Terület: Budapest, XIV. ker. Városliget Fa kódja: 14VL115044 Fafaj: Sophora japonica</p>

<p>Általános dendrológiai jellemzés</p> <p>Fa magassága: 15 m Fa törzsmagassága: 2,5 m Törzsátmérő 1 méteren: 56 cm Koronaátmérő: 6,5 m Vizsgálat ideje: 2017. augusztus</p>	<p>Állapotjellemezés (MFE 2013 módszertan):</p> <p>A gyökérszisztem és a gyökérnyak állapota: 1 A törzs állapota: 1 A koronaalap és a korona állapota: 1 A fa egészségi állapota és életképessége: 1</p> <p>A fa gyökérsziszteme a felszínen, a felszínt megemelte, sérült. Gyökérnyak ép. A törzs hajlott. Koronaalap ép, a koronában száraz ágak, ágcsom, korhadt vázág.</p>
<p>Elhelyezkedés és ökológiai helyzet</p> <p>A parkon belül gyepterületen laza facsoportban található a fa. A park tekintetében élőhelyi szempontból értékes helyen található, mivel a gyepterületen belül csoportot képez, azonban cserjék nélküli környezete.</p>

<p>Kockázatok és veszélyek</p> <p>Balesetveszélyes, amely kertészeti kezelési módszerekkel nem orvosolható.</p>	<p>Kezelési javaslatok</p> <p>Kivágás (A kivágott fa ledarált anyagát a Liget kijelölésre kerülő részeire javasolom elhelyezni, megfelelő szakmai irányítás mellett. A cél kettős: általános termőhely javítás (a talaj humusz tartalmának erősítése); a talaj vízmegtartó képességének javítása.)</p>
