14VL117 028

EGYEDI FAVIZSGÁLATI ADATLAP

Fadiagnosztikai adatlap és kezelési javaslat

Faegyedek szakértői véleményezése és ökológiai kockázatelemzése

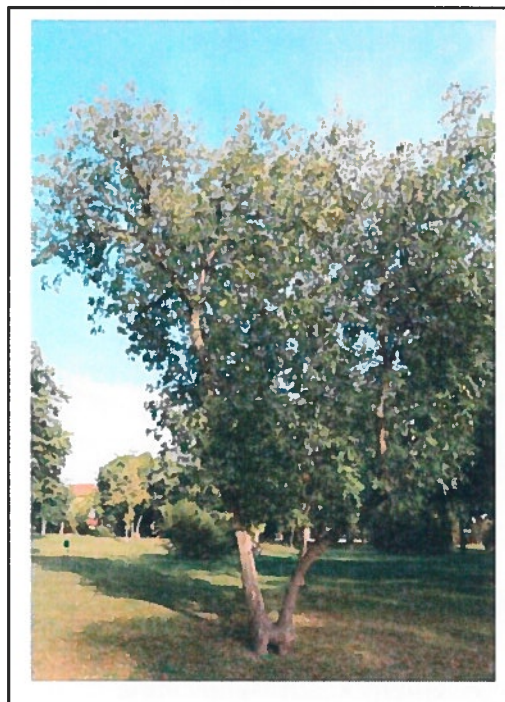
Egyedi azonosító: 14VL 117 028
Fa faja: Fraxinus pennsylvanica
Törzsátmérője: 30+19 cm
Fa magassága: 8 m
Korona szélessége: 6 m
Gyökérzet állapota: 2
Törzs állapota: 2
Korona állapota: 2
Egészségi állapota: 2
(Radó Dezső által kidolgozott pontrendszerben)
Beavatkozási javaslat: visszavágás,
üregkezelés
Dendrológiai érték: Értékes faj
Egyéb szempontok: -
Megjegyzés: -

2017. augusztus 25-szeptember 14.
Sérült kéreg, gyökérnyak, 50% feletti
koronavesztés, balesetveszélyes, kivágandó
Szakértői vélemény a Városliget 115-117., VL224-
225. táblák kijelölt fáinak vizsgálatához és ökológiai
kockázatelemzéséhez

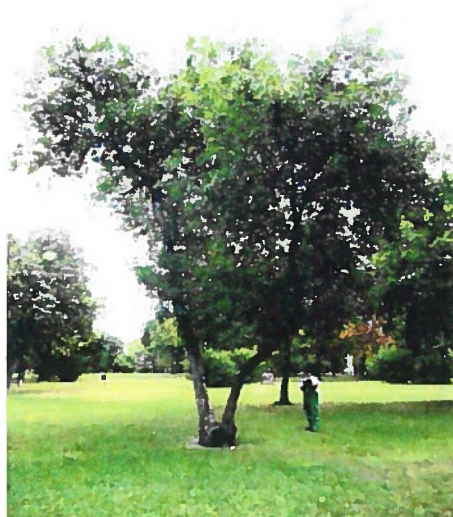
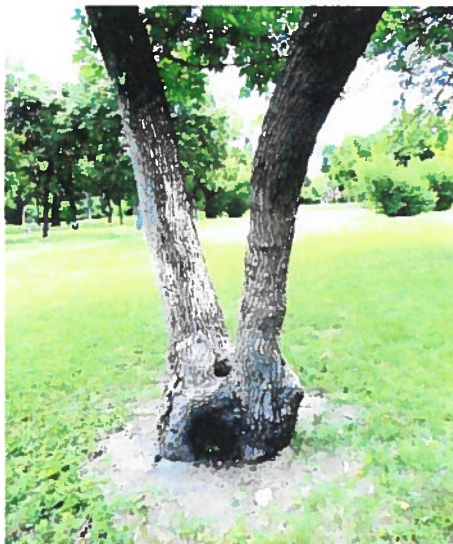
Diagnózis:

A gyökérzet és gyökérnyak állapota	
Radó EU-s favizsgálati értékszám:	1
A gyökérzet erős, legalább 50%-os károsodása, nagyon rossz feltételekkel rendelkező termőhelyen.	
A gyökérzet a felszínen, sérült, korhadt.	
A gyökérnyak sérült, korhadt.	
A törzs állapota	
Radó EU-s favizsgálati értékszám:	1
A törzs előrehaladottan károsult, korhadt, odvas (a törzs oly mértékben károsult, hogy statikai vagy tápanyagellátási funkcióját nem képes ellátni)	
A törzs korhadt, odvas, felületen kéregszerűlés, kéregleválás található.	
A koronaalap és korona állapota	
Radó EU-s favizsgálati értékszám:	2
Erős koronakárosodás (50% felett)	
A koronaalap korhadt, odvas.	
Az ágrendszerben villás vázág elágazás, egy pontból kilövő több vázág, korhadt vázág, odvas vázág, száraz ág, ágcsonk található.	
A vizuális vizsgálat értékelése	
A fa jelenlegi állapotában élet- és balesetveszélyes.

A fa egészségi állapota és életképessége	
Értékszám:	1
Sürgősen lecserélendő állapota vagy károkozás veszélye miatt

Megtarthatósági mutató: **6,26%**

KIVÁGÁS
