14VL117 029

EGYEDI FAVIZSGÁLATI ADATLAP

Fadiagnosztikai adatlap és kezelési javaslat

Faegyedek szakértői véleményezése és ökológiai kockázatelemzése

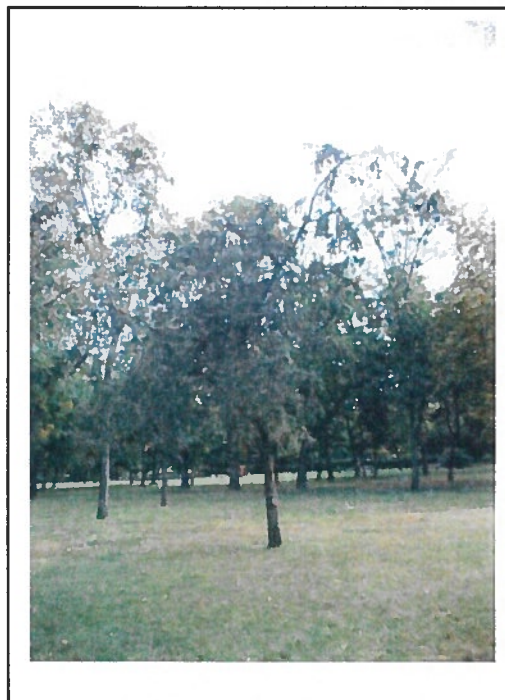
Egyedi azonosító: 14VL 117 029
Fa faja: Platycladus orientalis
Törzsátmérője: 25 cm
Fa magassága: 6 m
Korona szélessége: 5 m
Gyökérzet állapota: 2
Törzs állapota: 3
Korona állapota: 3
Egészségi állapota: 3
(Radó Dezső által kidolgozott pontrendszerben)
Beavatkozási javaslat: visszavágás
Dendrológiai érték: Értékes faj
Egyéb szempontok: -
Megjegyzés: -

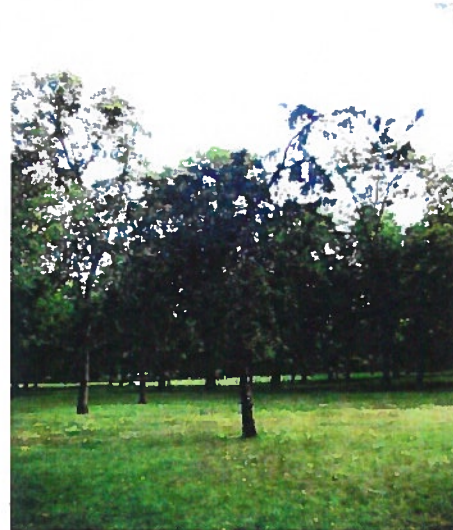
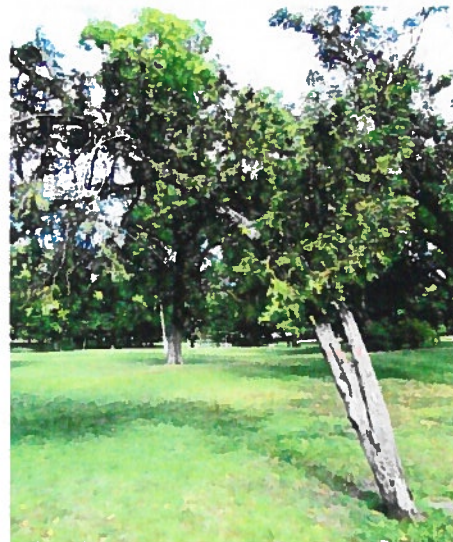
A gyökérszet és gyökérnyak állapota	
Radó EU-s favizsgálati értékszám:	1
A gyökérszet erős, legalább 50%-os károsodása, nagyon rossz feltételekkel rendelkező termőhelyen.	
A gyökérszet sérült, korhadt.	
A gyökérnyak sérült, korhadt.	
A törzs állapota	
Radó EU-s favizsgálati értékszám:	2
A törzs erős károsodása (több nagy felületű seb, mély bekorhadások).	
A törzs csavarodott, repedt, korhadt, odvas, felületén kéregszérvélés, kéregleválás található.	
A koronaalap és korona állapota	
Radó EU-s favizsgálati értékszám:	2
Erős koronakárosodás (50% felett)	
A korona csonkolt, torz habitusú. Az ágrendszerben sérült vágás, korhadt vágás, odvas vágás, száraz ág, ágcsomok található.	
A vizuális vizsgálat értékelése	
A fa jelenlegi állapotában élet- és balesetveszélyes.

A fa egészségi állapota és életképessége	
Értékszám:	1
Sürgősen lecserélendő állapota vagy károkozás veszélye miatt

Megtarthatósági mutató: 12,51%

KIVÁGÁS

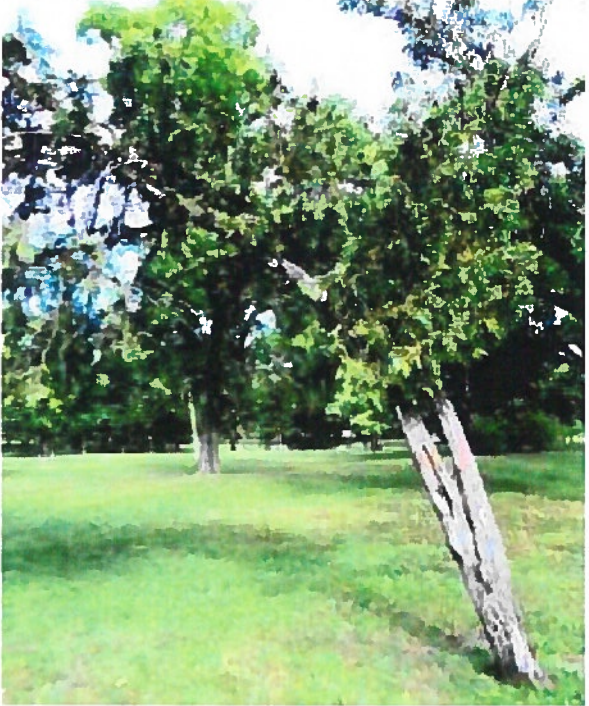
<p>Terület: Budapest, XIV. ker. Városliget Fa kódja: 14VL117029 Fafaj: <i>Platycladus orientalis</i></p>

<p>Általános dendrológiai jellemzés</p> <p>Fa magassága: 8 m Fa törzsmagassága: 2 m Törzsátmérő 1 méteren: 25 cm Koronaátmérő: 5 m</p> <p>Vizsgálat ideje: 2017. augusztus</p>	
<p>Állapotjellemezés (MFE 2013 módszertan): A gyökérzet és a gyökérnyak állapota: 1 A törzs állapota: 2 A koronaalap és a korona állapota: 2 A fa egészségi állapota és életképessége: 1</p>	<p>A fa gyökérzete sérült. Gyökérnyak sérült. A törzs felületén kéregsérülés látható, csavarodott, repedt. Korona torz, csomnokolt, a koronában száraz ágak, ágcsom, korhadt vázág, lombveszteség 70% körüli.</p>
<p>Elhelyezkedés és ökológiai helyzet</p> <p>A park gyepfelülete mellett található magányosan álló egyed, torz és száradó habitusával nincs jelentős ökológiai szerepe a parkban.</p>	
<p>Kockázatok és veszélyek</p> <p>Balesetveszélyes</p>	<p>Kezelési javaslatok</p> <p>Kivágás (A kivágott fa ledarált anyagát a Liget kijelölésre kerülő részeire javasolom elhelyezni, megfelelő szakmai irányítás mellett. A cél kettős: általános termőhely javítás (a talaj humusz tartalmának erősítése); a talaj vízmegtartó képességének javítása.)</p>
