14VL117 044

EGYEDI FAVIZSGÁLATI ADATLAP

Fadiagnosztikai adatlap és kezelési javaslat

Faegyedek szakértői véleményezése és ökológiai kockázatelemzése

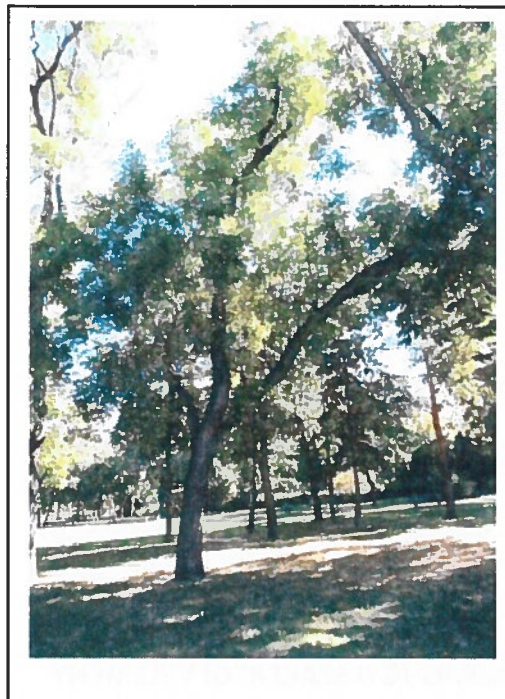
Egyedi azonosító: 14VL 117 044
Fa faja: Sophora japonica
Törzsátmérője: 52 cm
Fa magassága: 10 m
Korona szélessége: 12 m
Gyökérzet állapota: 2
Törzs állapota: 3
Korona állapota: 2
Egészségi állapota: 3
(Radó Dezső által kidolgozott pontrendszerben)
Beavatkozási javaslat: visszavágás
Dendrológiai érték: Értékes faj
Egyéb szempontok: -
Megjegyzés: -

Felületén károsodott törzs, gyökérsérülések,
balesetveszélyes.

Kivágás

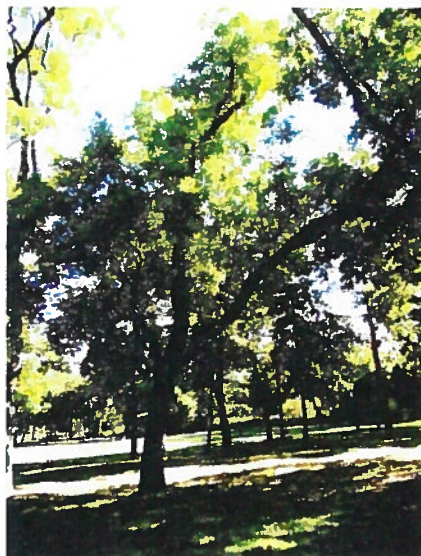
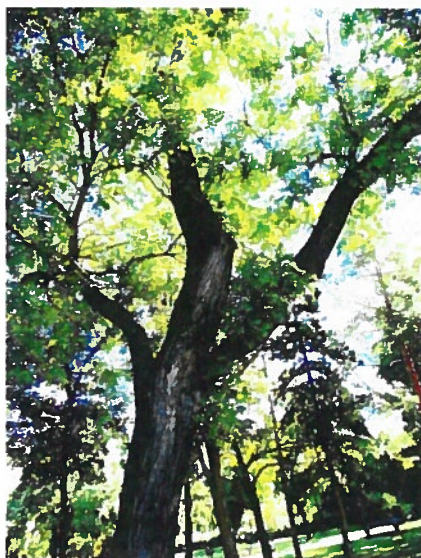
A gyökérzet és gyökérnyak állapota	
Radó EU-s favi vizsgálati értékszám:	2
A gyökérzetten és/vagy a gyökérnyakon látható erős felszíni károsodás, jelentősen kedvezőtlen termőhelyen.	
A gyökérzet sérült, korhadt	
A gyökérnyak sérült, korhadt. Gombakártétel, termőtest látható	
Nektrias kéreggrák a gyökéren.	
A törzs állapota	
Radó EU-s favi vizsgálati értékszám:	1
A törzs előrehaladottan károsult, korhadt, odvas (a törzs oly mértékben károsult, hogy statikai vagy tápanyagellátási funkcióját nem képes ellátni)	
A törzs felületén kéreg sérülés, kéregleválás, gombakártétel, termőtest található	
Nektrias kéreggrák a törzson.	
A koronaalap és korona állapota	
Radó EU-s favi vizsgálati értékszám:	2
Erős koronakárosodás (50% felett)	
A koronaalap korhadt, odvas	
Az ágrendszerben sérült vázág, korhadt vázág, odvas vázág, lehasadt ág, száraz ág, ágcsont, gombakártétel, termőtest található	
Nektrias kéreggrák a koronában.

A műszeres vizsgálat értékelése	
Réteg magassága:	20 cm
Átmérő 1:	64 cm
Átmérő 2:	57 cm
Törzskerület:	194 cm
A vizsgált magasságban a fa belső szerkezetében nem mutatható ki jelentős belső szerkezeti elváltozás.

A fa egészségi állapota és életképessége	
Értékszám:	1
Sürgősen lecsereendő állapota vagy károkozás veszélye miatt	
Megtarthatósági mutató:	12,51%

KIVÁGÁS

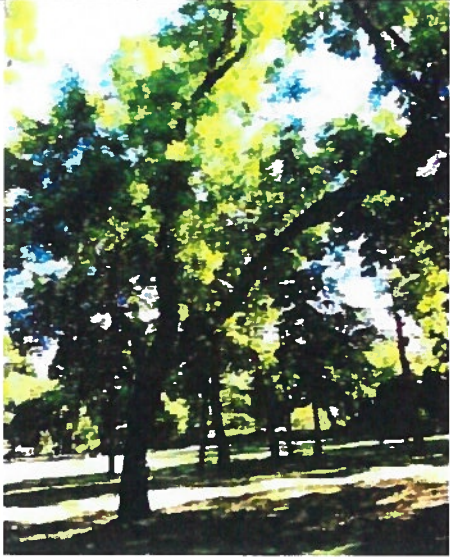
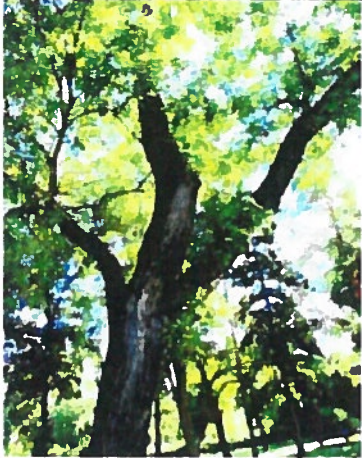
<p>Általános dendrológiai jellemzés</p> <p>Fa magassága: 10 m Fa törzsmagassága: 6 m Törzsméret 1 méteren: 41 cm Koronaátmérő: 4 m</p> <p>Vizsgálat ideje: 2017. augusztus</p>	
<p>Állapotjellemezés (MFE 2013 módszertan): A gyökérzet és a gyökérnyak állapota: 2 A törzs állapota: 1 A koronaalap és a korona állapota: 2 A fa egészségi állapota és életképessége: 1</p>	<p>A fa gyökérzete és gyökérnyak sérült. A törzs felületén kéregsérülés, korhadás és rovar kártétel található. Koronaalap sérült, csonkolt, torz a koronában száraz ágak, visszacsontolt fa.</p>
<p>Elhelyezkedés és ökológiai helyzet</p> <p>Rendkívül rossz állapotú fa, ezért kondicionáló, árnyékoló szerepe csekély. Oxigén termelő és széndioxid megkötő hatása, porszenyvezést kiszűrő szerepe csekély. Élőhelyi szerepe, mint kohadó, csonkolt fa rovarok és madarak számára táplálkozó hely.</p>

<p>Kockázatok és veszélyek</p> <p>Felületén károsodott törzs, gyökérsérülések, balesetveszélyes</p>	<p>Kezelési javaslatok</p> <p>Kivágás (A kivágott fa ledarált anyagát a Liget kijelölésre kerülő részre javaslok elhelyezni, megfelelő szakmai irányítás mellett. A cél kettős: általános termőhely javítás (a talaj humusz tartalmának erősítése); a talaj vízmegtartó képességének javítása.)</p>
