14VL117 046

EGYEDI FAVIZSGÁLATI ADATLAP

Fadiagnosztikai adatlap és kezelési javaslat

Faegyedek szakértői véleményezése és ökológiai kockázatelemzése

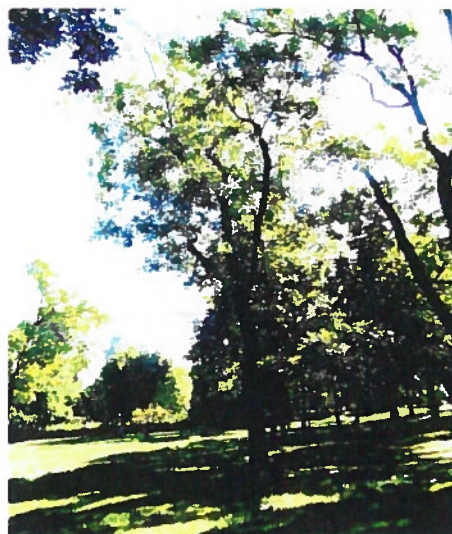
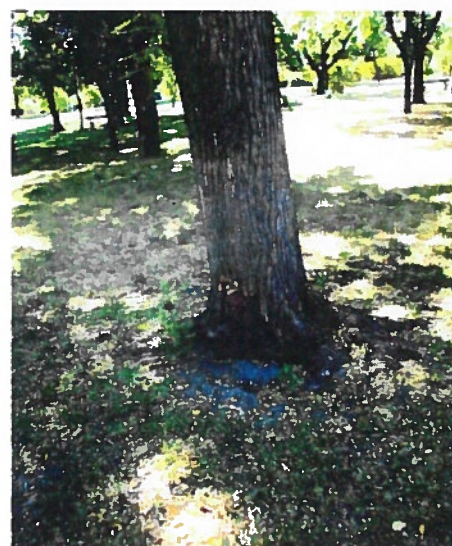
A gyökérzet és gyökérnyak állapota	
Radó EU-s favizsgálati értékszám: 1	
A gyökérzet erős, legalább 50%-os károsodása, nagyon rossz feltételekkel rendelkező termőhelyen.	
A gyökérzet a felszínen, a talajfelszint megemelte, sérült, korhad.	
A gyökérnyak sérült, korhad. Gombakártétel, termőtest látható.	
Nektriás kéregrák a gyökéren.	
A törzs állapota	
Radó EU-s favizsgálati értékszám: 1	
A törzs előrehaladottan károsult, korhad, odvas (a törzs oly mértékben károsult, hogy statikai vagy tápanyagellátási funkcióját nem képes ellátni)	
A törzs repedt, korhad, odvas, felületén kéregsérülés, kéregleválás, gombakártétel, termőtest található.	
Nektriás kéregrák a törzson.	
A koronaalap és korona állapota	
Radó EU-s favizsgálati értékszám: 1	
A korona károsodása oly mértékű, hogy élettani funkcióját nem képes ellátni	
A koronaalap sérült, korhad, odvas.	
Az ágrendszerben sérült vág, korhad vág, odvas vág, lehasadt ág, száraz ág, ágcsomok, gombakártétel, termőtest található.

Nektriás kéregrák a koronában.	
A vizuális vizsgálat értékelése	
A fa jelenlegi állapotában élet- és balesetveszélyes.

A fa egészségi állapota és életképessége	
Értékszám:	1
Sürgősen lecsereendő állapota vagy károsodás veszélye miatt

KIVÁGÁS

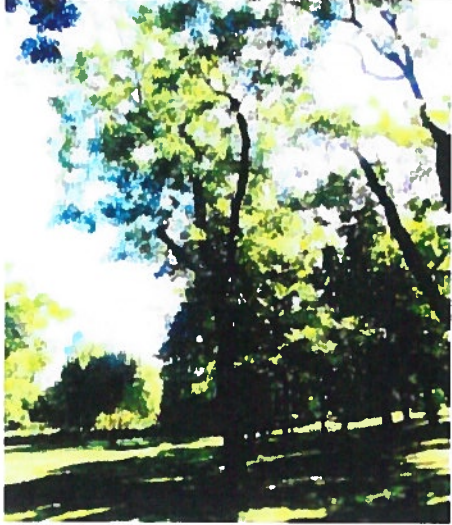
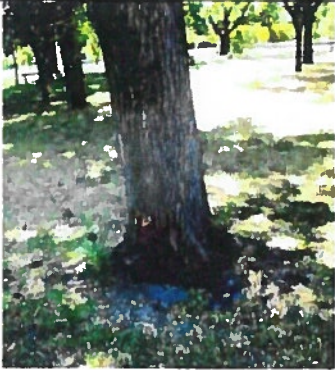
<p>Általános dendrológiai jellemzés</p> <p>Fa magassága: 16 m Fa törzsmagassága: 5 m Törzsméret 1 méteren: 40 cm Koronaátmérő: 8 m Vizsgálat ideje: 2017. augusztus</p>	
<p>Állapotjellemezés (MFE 2013 módszertan): A gyökérszisztem és a gyökérszisztem állapota: 1 A törzs állapota: 1 A koronaalap és a korona állapota: 1 A fa egészségi állapota és életképessége: 1</p>	<p>A fa gyökérsziszteme a felszínen, a felszínt megemelte, sérült. Gyökérszisztem sérült, korhadt, Nektrias kéregrák a gyökéren. A törzs repedt, korhadt, rákos. Koronaalap sérült, korhadt, odvas. A koronában száraz ágak, ágcsom, korhadt vázág.</p>
<p>Elhelyezkedés és ökológiai helyzet</p> <p>Rendkívül rossz állapotú fa, ezért kondicionáló, árnyékoló szerepe székély. Oxigén termelő és széndioxid megkötő hatása, porszennyezést kiszűrő szerepe csekély. Élőhelyi szerepe, mint kohadó, csonkolt fa rovarok és madarak számára táplálkozó hely.</p>

<p>Kockázatok és veszélyek</p> <p>Balesetveszélyes fa.</p>	<p>Kezelési javaslatok</p> <p>Kivágás. (A kivágott fa ledarált anyagát a Liget kijelölésre kerülő részre javasolom elhelyezni, megfelelő szakmai irányítás mellett. A cél kettős: általános termőhely javítás (a talaj humusz tartalmának erősítése); a talaj vízmegtartó képességének javítása.)</p>
