**14VL117 050**

**EGYEDI FAVIZSGÁLATI ADATLAP**

## Fadiagnosztikai adatlap és kezelési javaslat

## Faegyedek szakértői véleményezése és ökológiai kockázatelemzése

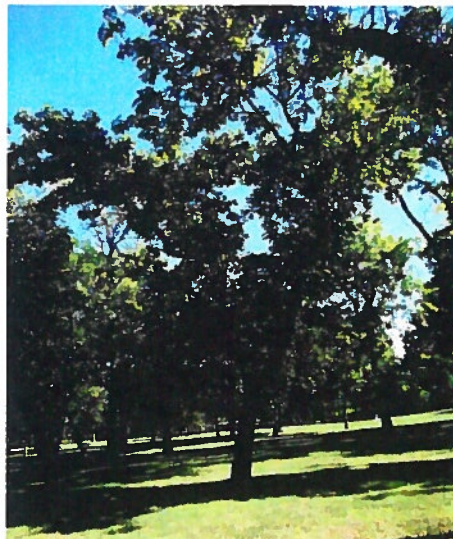
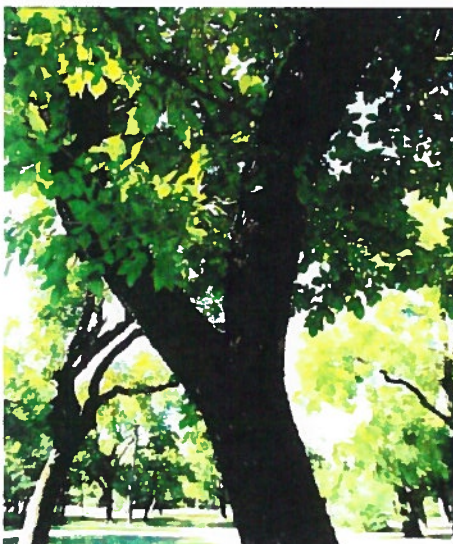
<b>A gyökérzet és gyökérnyak állapota</b>	
<b>Radó EU-s favizsgálati értékszám:</b>	<b>4</b>
A gyökérzet fejlődése kismértékben gátolt, elfogadható termőhelyen, a gyökérnyak nem sérült	
<b>A törzs állapota</b>	
<b>Radó EU-s favizsgálati értékszám:</b>	<b>4</b>
Kisméretű károsodás (felszíni sebek)	
A törzs hajlott.	
<b>A koronaalap és korona állapota</b>	
<b>Radó EU-s favizsgálati értékszám:</b>	<b>3</b>
Jelentős lombvesztés (26-50%)	
A koronaalap odvas.	
A korona torz habitusú. Az ágrendszerben villás vágás elágazás, száraz ág, ágcsonk található.	
<b>A vizuális vizsgálat értékelése</b>	
A fa állapota még megfelelő, azonban az előírt ápolási munkák elmaradása a fa leromlásához, a kockázati tényezők súlyosbodásához vezethet.

<b>A fa egészségi állapota és életképessége</b>	
<b>Értékszám:</b>	<b>3</b>
A fa a termőhely által meghatározott életkor előtt lecserélendő

**Megtarthatósági mutató:** **62,50%**

**SEB, ODÚ- ÉS ÜREGKEZELÉS ÁPOLÓ  
METSZÉS**

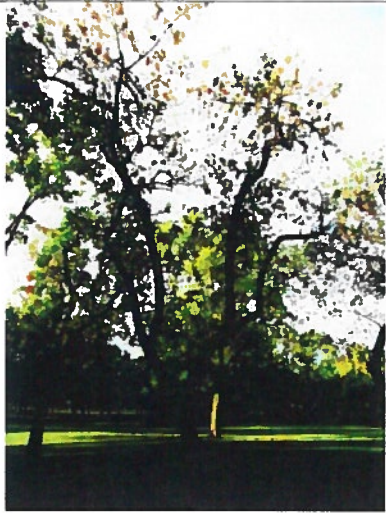
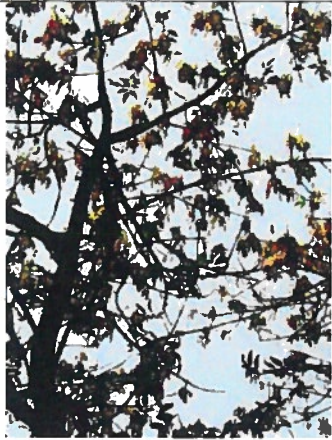
<p><b>Általános dendrológiai jellemzés</b></p> <p>Fa magassága: 12 m          Fa törzsmagassága: 1,8 m          Törzsátmérő 1 méteren: 33 cm          Koronaátmérő: 10 m          Vizsgálat ideje: 2017. szeptember</p>	
<p><b>Állapotjellemezés (MFE 2013 módszertan):</b></p> <p>A gyökérzet és a gyökérnyak állapota: 4          A törzs állapota: 4          A koronaalap és a korona állapota: 3          A fa egészségi állapota és életképessége: 3</p>	<p>A törzs hajlott. Koronaalap odvas, a koronában torz habitusú és száraz ágak, ágcsont, villás vázág látható. Lombvesztése 50% feletti.</p>
<p><b>Elhelyezkedés és ökológiai helyzet</b></p> <p>A park ligetes belső részén található, cserjékben szegény területi egységen. A gyepes és ligetes részen élőhelyalkotóként és táplálkozó helyként is szerepet játszik a parkban.</p>

<p><b>Kockázatok és veszélyek</b></p> <p>Balesetveszélyes</p>	<p><b>Kezelési javaslatok</b></p> <p>Kertészeti okból kivágás. (A kivágott fa ledarált anyagát a Liget kijelölésre kerülő részeire javasolom elhelyezni, megfelelő szakmai irányítás mellett. A cél kettős: általános termőhely javítás (a talaj humusz tartalmának erősítése); a talaj vízmegtartó képességének javítása.)</p>
