14VL224 071

EGYEDI FAVIZSGÁLATI ADATLAP

Fadiagnosztikai adatlap és kezelési javaslat

Faegyedek szakértői véleményezése és ökológiai kockázatelemzése

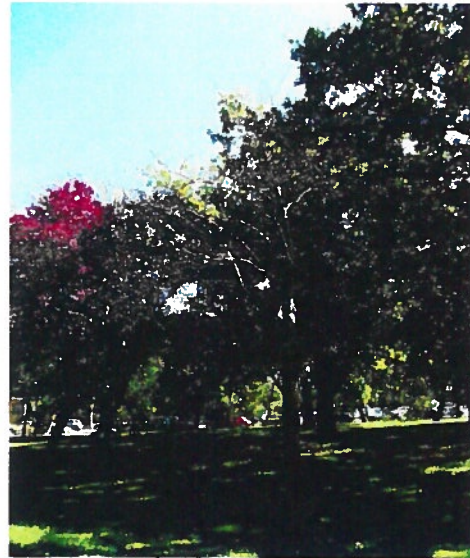
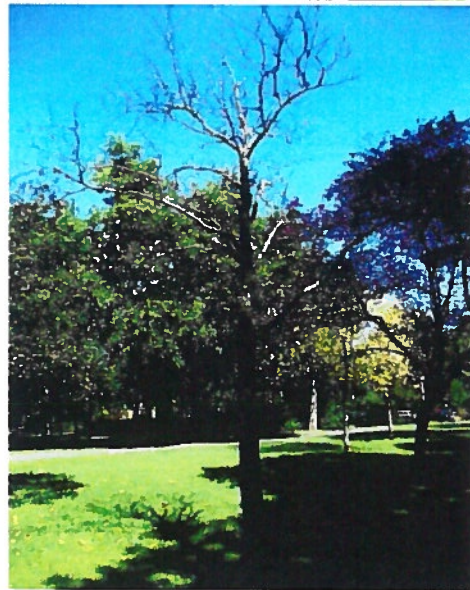
A gyökérszék és gyökérnyak állapota	
Radó EU-s favizsgálati értékszám:	1
A gyökérszék erős, legalább 50%-os károsodása, nagyon rossz feltételekkel rendelkező termőhelyen.	
A gyökérszék sérült.	
A törzs állapota	
Radó EU-s favizsgálati értékszám:	1
A törzs előrehaladottan károsult, korhadt, odvas (a törzs oly mértékben károsult, hogy statikai vagy tápanyagellátási funkcióját nem képes ellátni)	
A koronaalap és korona állapota	
Radó EU-s favizsgálati értékszám:	1
A korona károsodása oly mértékű, hogy életlani funkcióját nem képes ellátni	
A vizuális vizsgálat értékelése	
A fa jelenlegi állapotában balesetveszélyes, a veszélyhelyzet kertészeti beavatkozással nem hárítható el.

A fa egészségi állapota és életképessége	
Értékszám:	1
Sürgősen lecserélendő állapota vagy károkozás veszélye miatt

KIVÁGÁS
