14VL224 077

EGYEDI FAVIZSGÁLATI ADATLAP

Fadiagnosztikai adatlap és kezelési javaslat

Faegyedek szakértői véleményezése és ökológiai kockázatelemzése

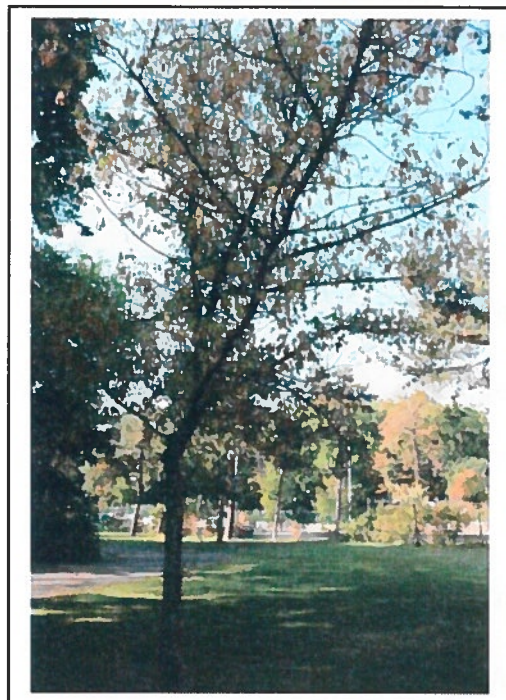
Egyedi azonosító: 14VL 224 077
Fa faja: Acer negundo
Törzsátmérője: 17 cm
Fa magassága: 8 m
Korona szélessége: 4 m
Gyökérzet állapota: 3
Törzs állapota: 3
Korona állapota: 3
Egészségi állapota: 3
(Radó Dezső által kidolgozott pontrendszerben)
Beavatkozási javaslat: gallyazás
Dendrológiai érték: Kevésbé értékes/invazív faj
Egyéb szempontok: -
Megjegyzés: -

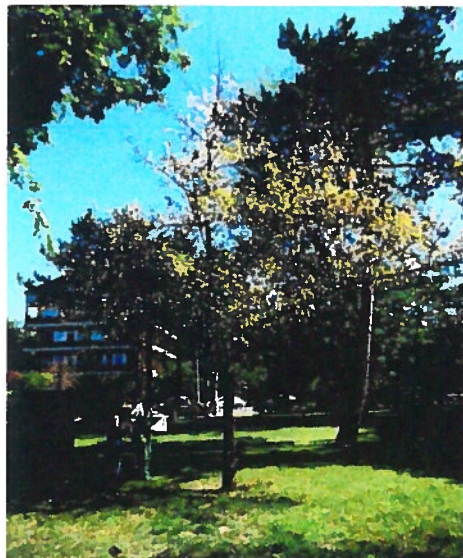
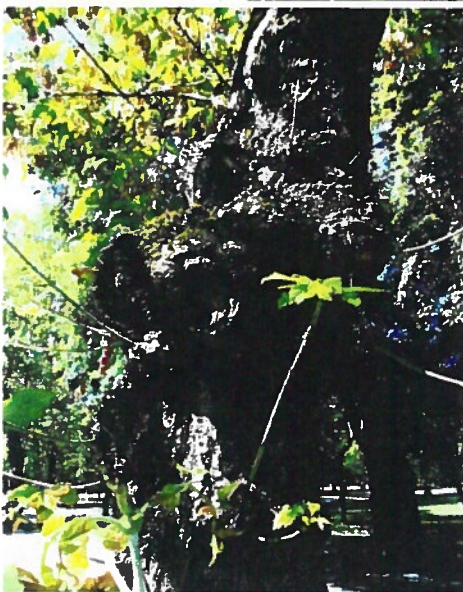
A gyökérzet és gyökérnyak állapota	
Radó EU-s favizsgálati értékszám: 3	
A gyökérzetten és/vagy a gyökérnyakon látható kisebb károsodások, csekély hibákkal rendelkező termőhelyen.	
A gyökérzet a felszínen, sérült, korhadt.	
A gyökérnyak ép.	
A törzs állapota	
Radó EU-s favizsgálati értékszám: 2	
A törzs erős károsodása (több nagy felületű seb, mély bekorhadások)	
A törzs korhadt, odvas, felületén kéregsérülés, kéregleválás, sejtburjánzás, rákos elváltozás, rovar kártétel található.	
A koronaalap és korona állapota	
Radó EU-s favizsgálati értékszám: 2	
Erős koronakárosodás (50% felett)	
A koronaalap sérült, korhadt, odvas.	
Az ágrendszerben korhadt vazág, száraz ág, ágcsontk található.	
A vizuális vizsgálat értékelése	
A fa jelenlegi állapotában balesetveszélyes, a veszélyhelyzet kertészeti beavatkozással nem hárrható el.

A fa egészségi állapota és életképessége	
Értékszám:	2
A fa egy évtizeden belül lecserélendő

Megtarthatósági mutató: 31,25%

IFJÍTÁS

Következő favizsgálat javasolt ideje: 1 év
