14VL224 103A

EGYEDI FAVIZSGÁLATI ADATLAP

Fadiagnosztikai adatlap és kezelési javaslat

Faegyedek szakértői véleményezése és ökológiai kockázatelemzése

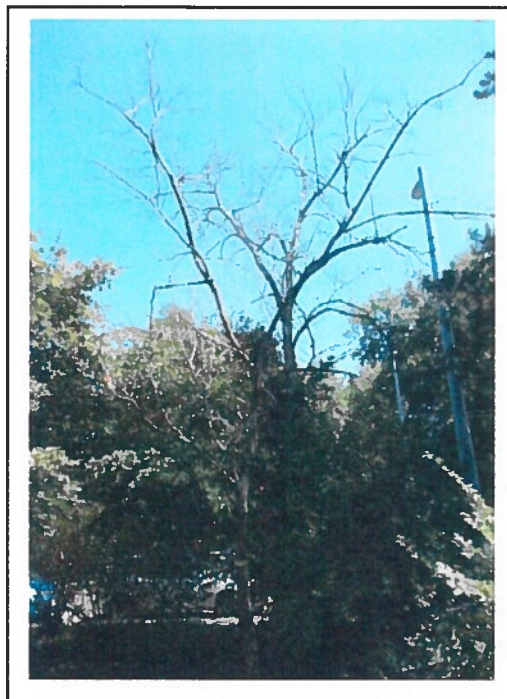
Egyedi azonosító: 14VL 224 103A
Fa faja: Kiszáradt fa
Törzsátmérője: 11 cm
Fa magassága: 5 m
Korona szélessége: 3 m
Gyökérzet állapota: 1
Törzs állapota: 1
Korona állapota: 1
Egészségi állapota: 1
(Radó Dezső által kidolgozott pontrendszerben)
Beavatkozási javaslat: -
Dendrológiai érték: -
Egyéb szempontok: -
Megjegyzés: A fakataszterben
jelenleg nem szerepel.

Kiszáradt fa.
Balesetveszélyes.
Kivágás.

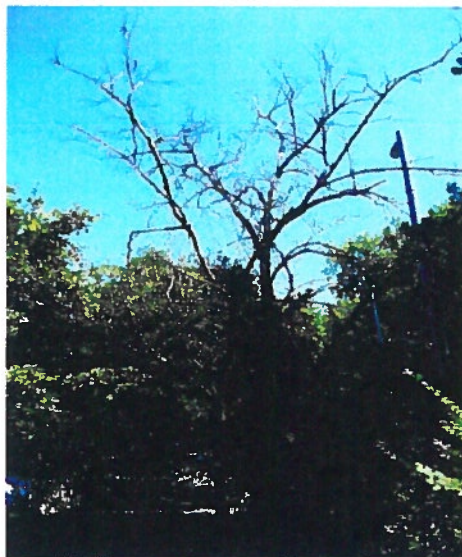
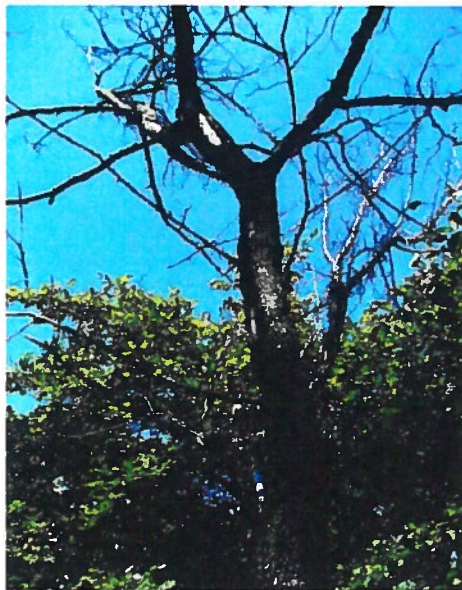
A gyökérzet és gyökérnyak állapota	
Radó EU-s favizsgálati értékszám:	1
A gyökérzet erős, legalább 50%-os károsodása, nagyon rossz feltételekkel rendelkező termőhelyen	
A törzs állapota	
Radó EU-s favizsgálati értékszám:	1
A törzs előrehaladottan károsult, korhadt, odvas (a törzs oly mértékben károsult, hogy statikai vagy tápanyagellátási funkcióját nem képes ellátni)	
A koronaalap és korona állapota	
Radó EU-s favizsgálati értékszám:	1
A korona károsodása oly mértékű, hogy életteni funkcióját nem képes ellátni	
A vizuális vizsgálat értékelése	
A fa jelenlegi állapotában élet- és balesetveszélyes.

A fa egészségi állapota és életképessége	
Értékszám	1
Sürgősen lecserélandó állapota vagy károkozás veszélye miatt

KIVÁGÁS

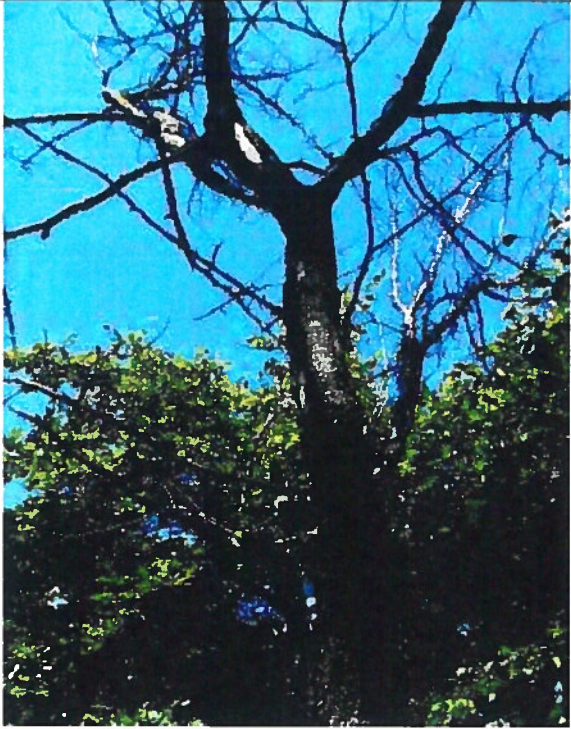
<p>Terület: Budapest, XIV. ker. Városliget Fa kódja: 14VL224103A Fafaj: kiszáradt fa</p>

<p>Általános dendrológiai jellemzés</p> <p>Fa magassága: 5 m Fa törzsmagassága: 1,8 m Törzsméret 1 méteren: 12 cm Koronaátmérő: 3 m</p> <p>Vizsgálat ideje: 2017. augusztus</p>	
<p>Állapotjellemezés (MFE 2013 módszertan):</p> <p>A gyökérzet és a gyökérnyak állapota: 1 A törzs állapota: 1 A koronaalap és a korona állapota: 1 A fa egészségi állapota és életképessége: 1</p>	<p>Kiszáradt fa.</p>
<p>Elhelyezkedés és ökológiai helyzet</p> <p>Kiszáradt fa.</p>	
<p>Kockázatok és veszélyek</p> <p>Kiszáradt fa balesetveszélyes.</p>	<p>Kezelési javaslatok</p> <p>Kivágás (A kivágott fa ledarált anyagát a liget kijelölésre kerülő részeire javasolom elhelyezni, megfelelő szakmai irányítás mellett. A cél kettős: általános termőhely javítás (a talaj humusz tartalmának erősítése); a talaj vízmegtartó képességének javítása.)</p>
