**14VL225 021**

**EGYEDI FAVIZSGÁLATI ADATLAP**

## Fadiagnosztikai adatlap és kezelési javaslat

## Faegyedek szakértői véleményezése és ökológiai kockázatelemzése

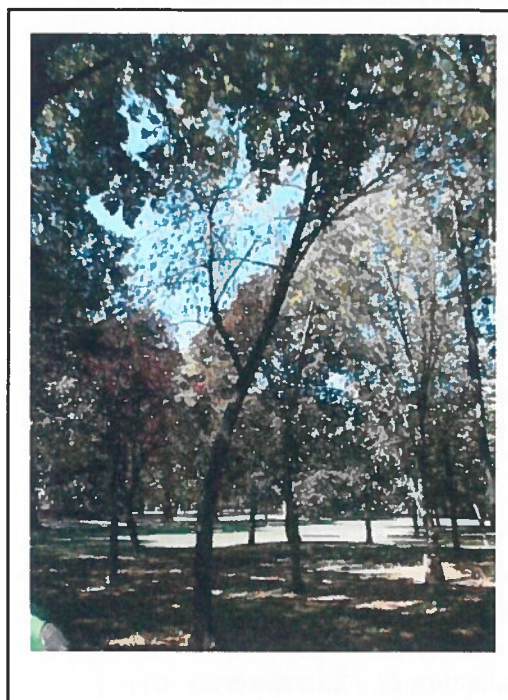
Egyedi azonosító: 14VL 225 021  
Fa faja: Acer negundo  
Törzsátmérője: 22 cm  
Fa magassága: 9 m  
Korona szélessége: 6 m  
Gyökérzet állapota: 3  
Törzs állapota: 3  
Korona állapota: 3  
Egészségi állapota: 3  
(Radó Dezső által kidolgozott pontrendszerben)  
Beavatkozási javaslat: gallyazás  
Dendrológiai érték: Kevésbé értékes/invazív faj  
Egyéb szempontok: -  
Megjegyzés: -

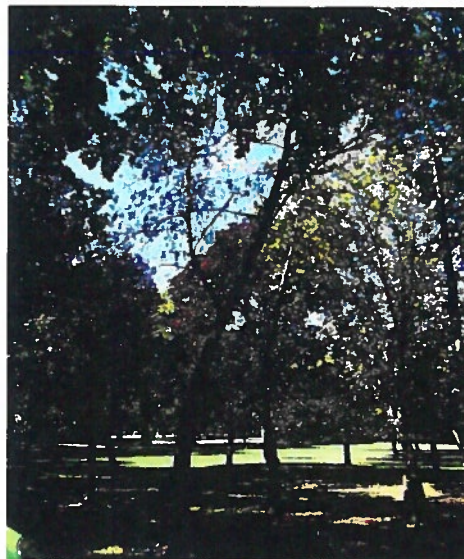
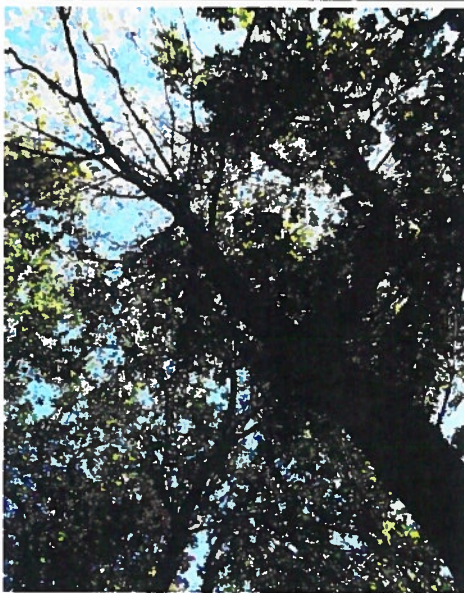
<b>A gyökérzet és gyökérnyak állapota</b>	
Radó EU-s favizsgálati értékszám:	2
A gyökérzetben és/vagy a gyökérnyakon látható erős felszíni károsodás, jelentősen kedvezőtlen termőhelyen.	
A gyökérzet a felszínen, sérült, korhadt.	
A gyökérnyak sérült, korhadt.	
<b>A törzs állapota</b>	
Radó EU-s favizsgálati értékszám:	2
A törzs erős károsodása (több nagy felületű seb, mély bekorhadások).	
A törzs korhadt, odvas, felületén sejtburjánzás, rákos elváltozás található.	
<b>A koronaalap és korona állapota</b>	
Radó EU-s favizsgálati értékszám:	2
Erős koronakárosodás (50% felett)	
A koronaalap korhadt.	
Az ágrendszerben korhadt vázág, száraz ág, ágcsonk, rovar kártétel található.	
Alászorult.	
<b>A vizuális vizsgálat értékelése</b>	
A fa jelenlegi állapotában balesetveszélyes, az ápolási munkák elvégzésével a kockázat elhárítható, azonban a fa hosszútávon nem fenntartható.

<b>A fa egészségi állapota és életképessége</b>	
Értékszám:	1
Sürgősen lecserélendő állapota vagy károkozás veszélye miatt

**KIVÁGÁS**

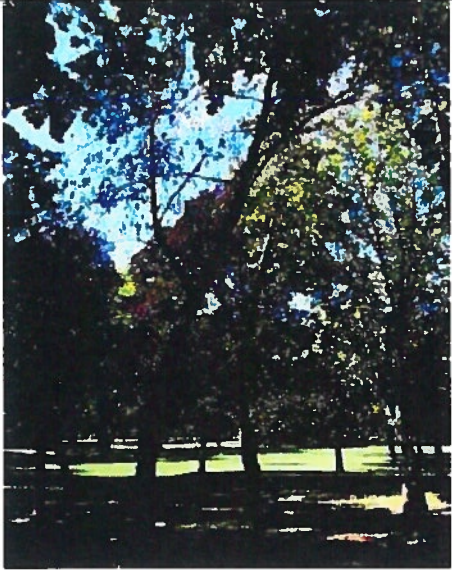
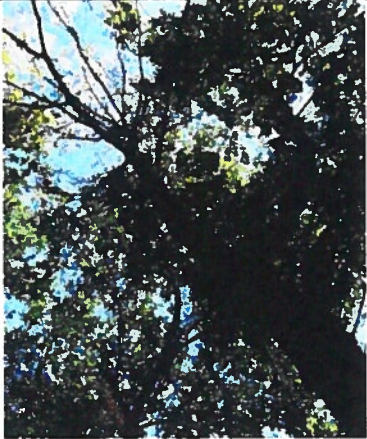
<p><b>Általános dendrológiai jellemzés</b></p> <p>Fa magassága: 9 m</p> <p>Fa törzsmagassága: 2,5 m</p> <p>Törzsátmérő 1 méteren: 24 cm</p> <p>Koronaátmérő: 6 m</p> <p>Vizsgálat ideje: 2017. szeptember</p>	
<p><b>Állapotjellemezés (MFE 2013 módszertan):</b></p> <p>A gyökérzet és a gyökérnyak állapota: 2</p> <p>A törzs állapota: 2</p> <p>A koronaalap és a korona állapota: 2</p> <p>A fa egészségi állapota és életképessége: 1</p>	<p>A fa gyökérzete a felszínen sérült korhadt, a gyökérnyak sérült korhadt. A törzs hajlott, repedt, korhadt, felületén kéregsérülés.</p> <p>Koronaalap sérült. A koronában száraz ágak, ágcsontok.</p>
<p><b>Elhelyezkedés és ökológiai helyzet</b></p> <p>A park szélső körzetében facsoportban álló invazív, agresszíven terjedő faj. A park területén nem kívánatos faj.</p>

<p><b>Kockázatok és veszélyek</b></p> <p>Jelenlegi állapotában balesetveszélyes, fenntartási szempontból és ökológiai szempontból is kockázatot hordozó invazív faj.</p>	<p><b>Kezelési javaslatok</b></p> <p>Kivágás</p>
