14VL225 023

EGYEDI FAVIZSGÁLATI ADATLAP

Fadiagnosztikai adatlap és kezelési javaslat

Faegyedek szakértői véleményezése és ökológiai kockázatelemzése

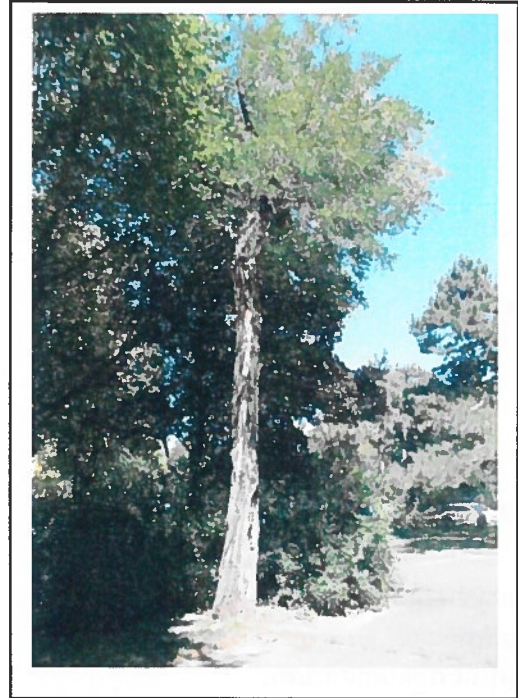
Egyedi azonosító: 14VL 225 023
Fa faja: Robinia pseudoacacia
Törzsátmérője: 52 cm
Fa magassága: 7 m
Korona szélessége: 2 m
Gyökérzet állapota: 2
Törzs állapota: 2
Korona állapota: 2
Egészségi állapota: 2
(Radó Dezső által kidolgozott pontrendszerben)
Beavatkozási javaslat: kivágás
Dendrológiai érték: Kevésbé értékes/invazív faj
Egyéb szempontok: -
Megjegyzés: csonkolt fa

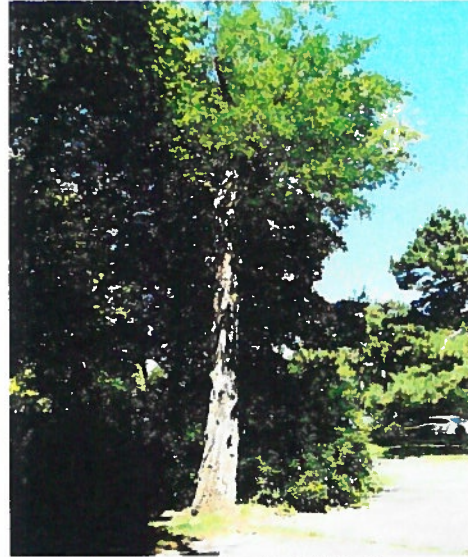
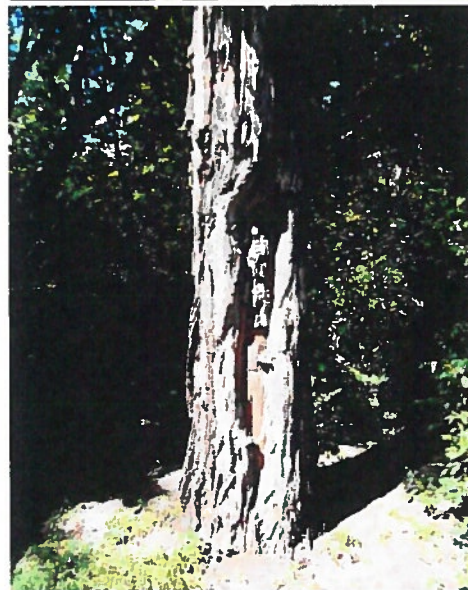
A gyökérzet és gyökérnyak állapota	
Radó EU-s favizsgálati értékszám:	1
A gyökérzet erős, legalább 50%-os károsodása, nagyon rossz feltételekkel rendelkező termőhelyen.	
A gyökérzet sérült, korhadt.	
A gyökérnyak sérült, korhadt.	
A törzs állapota	
Radó EU-s favizsgálati értékszám:	1
A törzs előrehaladottan károsult, korhadt, odvas (a törzs oly mértékben károsult, hogy statikai vagy tápanyagellátási funkcióját nem képes ellátni).	
A törzs repedt, korhadt, odvas, felületén kéregszérvés, kéregleválás, rovar kártétel, gombakártétel, termőtest található.	
90%-os hámszövet elhalás.	
A koronaalap és korona állapota	
Radó EU-s favizsgálati értékszám:	1
A korona károsodása oly mértékű, hogy élettani funkcióját nem képes ellátni.	
A koronaalap sérült, korhadt, odvas.	
A korona csonkolt, torz habitusu. Az ágrendszerben sérült vázág, korhadt vázág, odvas vázág, lehasadt ág, száraz ág, ágcsont található.	
A vizuális vizsgálat értékelése

A fa jelenlegi állapotában élet- és balesetveszélyes.

A fa egészségi állapota és életképessége	
Értékszám:	1
Sürgősen lecsereendő állapota vagy károkozás veszélye miatt

KIVÁGÁS

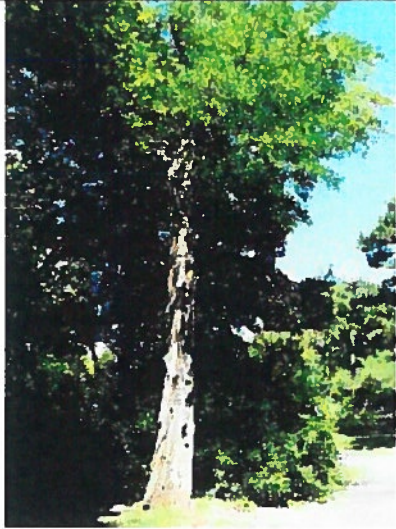
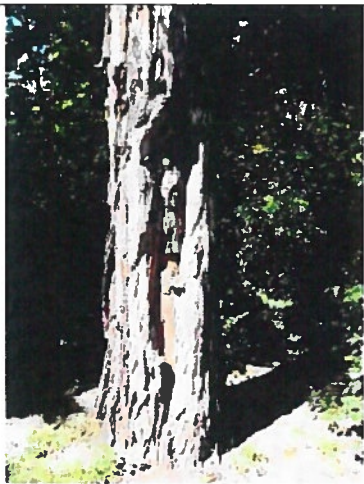
<p>Terület: Budapest, XIV. ker. Városliget Fa kódja: 14VL225023 Fafaj: Robinia pseudoacacia, tuskó</p>

<p>Általános dendrológiai jellemzés</p> <p>Fa magassága: 8 m Fa törzsmagassága: 6 m Törzsátmérő 1 méteren: 60 cm Koronaátmérő: 4 m</p> <p>Vizsgálat ideje: 2017. augusztus</p>	
<p>Állapotjellemezés (MFE 2013 módszertan):</p> <p>A gyökérzet és a gyökérnyak állapota: 1 A törzs állapota: 1 A koronaalap és a korona állapota: 1 A fa egészségi állapota és életképessége: 1</p>	<p>A fa gyökérzete és a gyökérnyak sérült, korhadt. A törzs repedt, korhadt, felületén kéregsérülés (90%-os hámszövet elhalás). Koronaalap sérült. A korona csonkolt több mint 90% lombvesztés. Tuskó.</p>
<p>Elhelyezkedés és ökológiai helyzet</p> <p>A park szélén található egyed rendkívül rossz, legyengült állapotban van, ökológiai szerepe minimális.</p>

<p>Kockázatok és veszélyek</p> <p>Balesetveszélyes.</p>	<p>Kezelési javaslatok</p> <p>Kivágás.</p>
