**14VL225 055**

**EGYEDI FAVIZSGÁLATI ADATLAP**

**Fadiagnosztikai adattap és kezelési javaslat**

## Faegyedek szakértői véleményezése és ökológiai kockázatelemzése

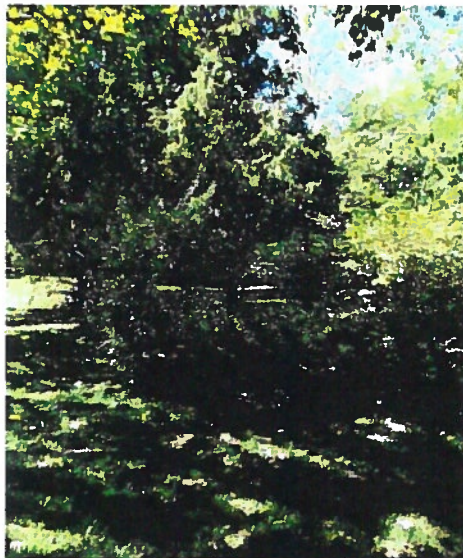
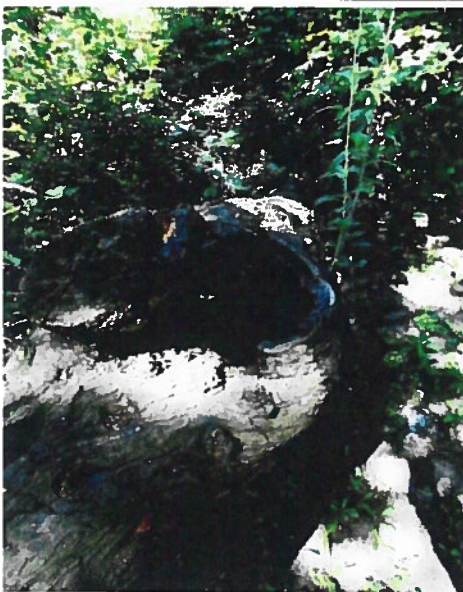
<b>A gyökérzet és gyökérnyak állapota</b>	
Radó EU-s favizsgálati értékszám:	1
A gyökérzet erős, legalább 50%-os károsodása, nagyon rossz feltételekkel rendelkező termőhelyen.	
<b>A törzs állapota</b>	
Radó EU-s favizsgálati értékszám:	1
A törzs előrehaladottan károsult, korhadt, odvas (a törzs oly mértékben károsult, hogy statikai vagy tápanyagellátási funkcióját nem képes ellátni)	
<b>A koronaalap és korona állapota</b>	
Radó EU-s favizsgálati értékszám:	1
A korona károsodása oly mértékű, hogy élettani funkcióját nem képes ellátni	
<b>A vizuális vizsgálat értékelése</b>	
A fa jelenlegi állapotában élet- és balesetveszélyes.

<b>A fa egészségi állapota és életképessége</b>	
Értékszám	1
Sürgősen lecserélendő állapota vagy károkozás veszélye miatt

<b>Megtarthatósági mutató:</b>	0,01%
--------------------------------	-------

**KIVÁGÁS**

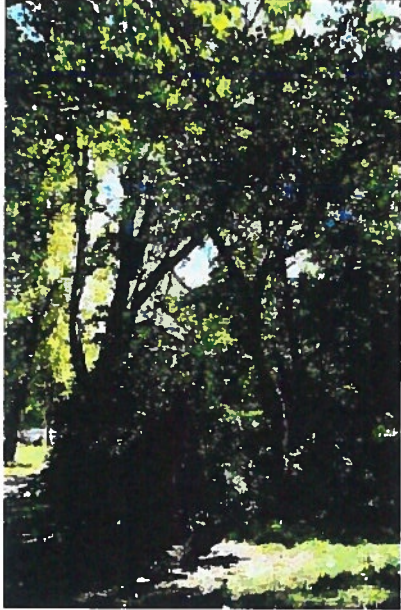
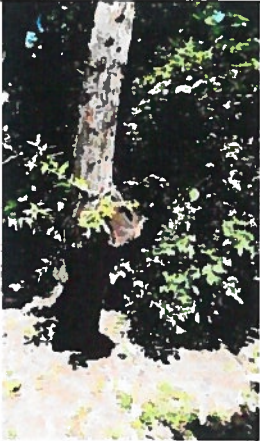
<p><b>Általános dendrológiai jellemzés</b></p> <p>Fa magassága: 6 m          Fa törzsmagassága: 2,5 m          Törzsátmérő 1 méteren: 25 cm          Koronaátmérő: 3 m</p> <p>Vizsgálat ideje: 2017. augusztus</p>	
<p><b>Állapotjellemezés (MFE 2013 módszertan):</b></p> <p>A gyökérzet és a gyökérnyak állapota: 1          A törzs állapota: 1          A koronaalap és a korona állapota: 1          A fa egészségi állapota és életképessége: 1</p>	<p>A fa gyökérzete 50% feletti károsodása.          Jelentősen károsodott törzs és korona, amely sem statikai, sem tápanyagszállítási funkcióját nem látja el.</p>
<p><b>Elhelyezkedés és ökológiai helyzet</b></p> <p>Spontán telepedett egyed, amely környezetét tekintve akadályozott. Cserjés, gyepes területen található a park belső területén,</p>

<p><b>Kockázatok és veszélyek</b></p> <p>Sérülések, károkozás az épület karbantartása és átépítése során.</p>	<p><b>Kezelési javaslatok</b></p> <p>Kivágás.</p>
