14VL225 090

EGYEDI FAVIZSGÁLATI ADATLAP

Faegyedek szakértői véleményezése és ökológiai kockázatelemzése

<p>Terület: Budapest, XIV. ker. Városliget Fa kódja:14VL225090 Fafaj: Celtis occidentalis (csonk)</p>

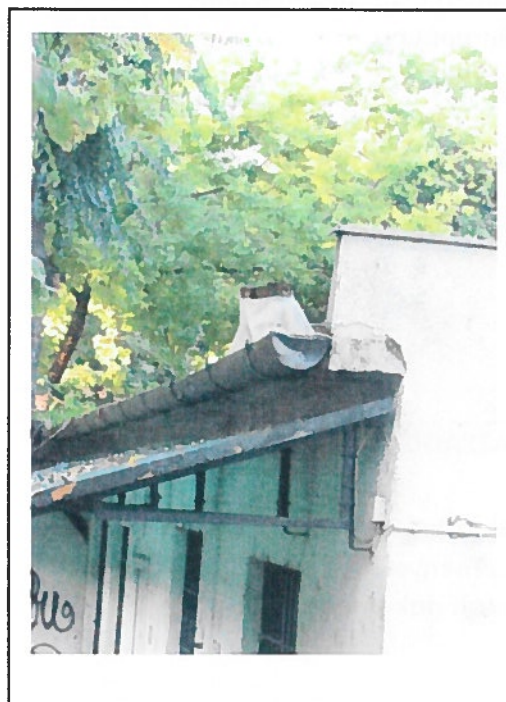
Egyedi azonosító: 14VL 225 090
Fa faja: tuskó
Törzsátmérője:
Fa magassága:
Korona szélessége:
Gyökérzet állapota:
Törzs állapota:
Korona állapota:
Egészségi állapota:
(Radó Dezső által kidolgozott pontrendszerben)
Beavatkozási javaslat: kivágás
Dendrológiai érték: -
Egyéb szempontok: -
Megjegyzés: épületen belül

2017. augusztus 25-szeptember 14.
Épületben álló csonk. Sérülések, károkozás az
épület karbantartása és átépítése során.
Balesetveszélyes, kivágás.

2017. augusztus 25-szeptember 14.
A faegyed nem él, kivágás.
Szakértői vélemény a Városliget 115-117., VL224-
225. táblák kijelölt fáinak vizsgálatához és ökológiai
kockázatelemzéséhez

2017.09.15.
KIVÁGÁS
Fakivágási és faátültetési Engedélyezési Terv
Szloszjár György, projekt vezető tervező
K/1 01-5061
Garten Studio Kft.

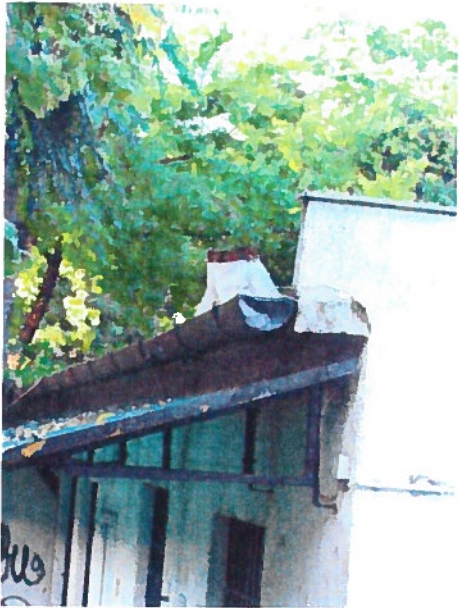
<p>Általános dendrológiai jellemzés</p> <p>Fa magassága: 4 m Törzsátmérő 1 méteren: 43 cm Koronaátmérő: 0 m</p> <p>Vizsgálat ideje: 2017. szeptember</p>	
<p>Állapotjellemezés (MFE 2013 módszertan):</p> <p>A gyökérzet és a gyökérnyak állapota: 1 A törzs állapota: 1 A koronaalap és a korona állapota: 1 A fa egészségi állapota és életképessége: 1</p>	<p>A fa nem él, rönk.</p>
<p>Elhelyezkedés és ökológiai helyzet</p> <p>Épületben álló csonk.</p>	
<p>Kockázatok és veszélyek</p> <p>Sérülések, károkozás az épület karbantartása és átépítése során.</p>	<p>Kezelési javaslatok</p> <p>Belesetveszélyes, kivágás.</p>
