**14VL225 091**

**EGYEDI FAVIZSGÁLATI ADATLAP**

## Faegyedek szakértői véleményezése és ökológiai kockázatelemzése

<p><b>Terület:</b> Budapest, XIV. ker. Városliget  <b>Fa kódja:</b>14VL225091  <b>Fafaj:</b> Celtis occidentalis</p>

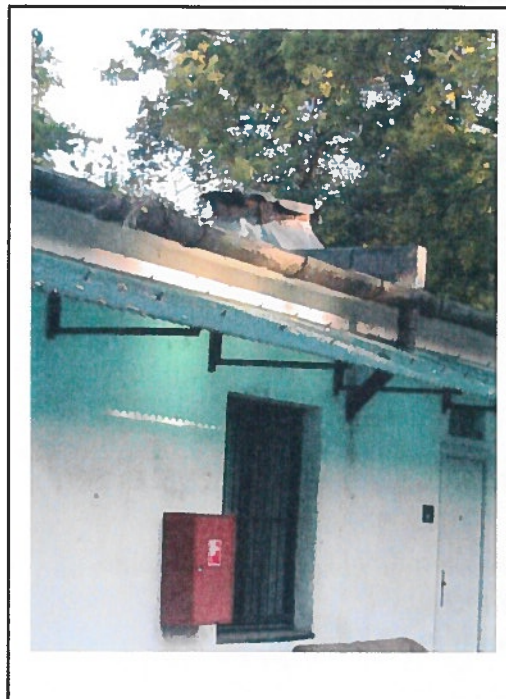
Egyedi azonosító: 14VL 225 091  
Fa faja: tuskó  
Törzsátmérője:  
Fa magassága:  
Korona szélessége:  
Gyökérzet állapota:  
Törzs állapota:  
Korona állapota:  
Egészségi állapota:  
(Radó Dezső által kidolgozott pontrendszerben)  
Beavatkozási javaslat: kivágás  
Dendrológiai érték: -  
Egyéb szempontok: -  
Megjegyzés: épületen belül

2017. augusztus 25-szeptember 14.  
Épületben álló csonk. Sérülések, károkozás az  
épület karbantartása és átépítése során.

Balesetveszélyes, kivágás.  
Városliget 115-117., VL224-225. táblák kijelölt  
fáinak vizsgálata és ökológiai kockázatelemzése

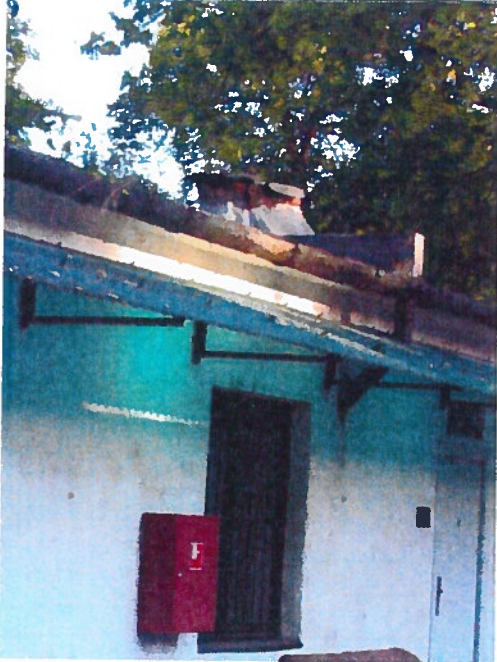
<p><b>Általános dendrológiai jellemzés</b></p> <p>Fa magassága: 4 m  Törzsátmérő 1 méteren: 45 cm  Koronaátmérő: 0 m</p> <p>Vizsgálat ideje: 2017. szeptember</p>	
<p><b>Állapotjellemezés (MFE 2013 módszertan):</b>  A gyökérzet és a gyökérnyak állapota: 1  A törzs állapota: 1  A koronaalap és a korona állapota: 1  A fa egészségi állapota és életképessége: 1</p>	<p>A fa nem él, rönk</p>
<p><b>Elhelyezkedés és ökológiai helyzet</b></p> <p>Épületben álló csonk.</p>	
<p><b>Kockázatok és veszélyek</b>  Sérülések, károkozás az épület karbantartása és átépítése során.</p>	<p><b>Kezelési javaslatok</b>  Belesetveszélyes, kivágás.</p>
