**14VL225 099**

**EGYEDI FAVIZSGÁLATI ADATLAP**

**Fadiagnosztikai adatlap és kezelési javaslat**

## Faegyedek szakértői véleményezése és ökológiai kockázatelemzése

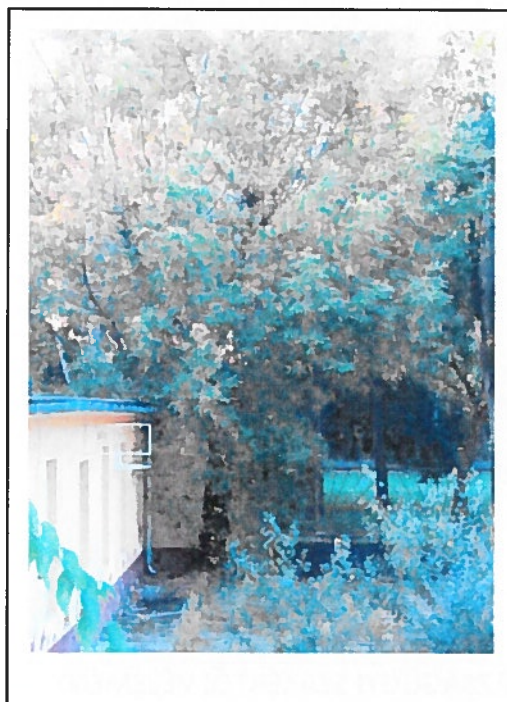
Egyedi azonosító: 14VL 225 099  
Fa faja: Acer negundo  
Törzsátmérője: 41 cm  
Fa magassága: 8 m  
Korona szélessége: 7 m  
Gyökérzet állapota: 2  
Törzs állapota: 3  
Korona állapota: 2  
Egészségi állapota: 2  
(Radó Dezső által kidolgozott pontrendszerben)  
Beavatkozási javaslat: kivágás, favizsgálat  
Dendrológiai érték: Kevésbé értékes/invazív faj  
Egyéb szempontok: -  
Megjegyzés: -

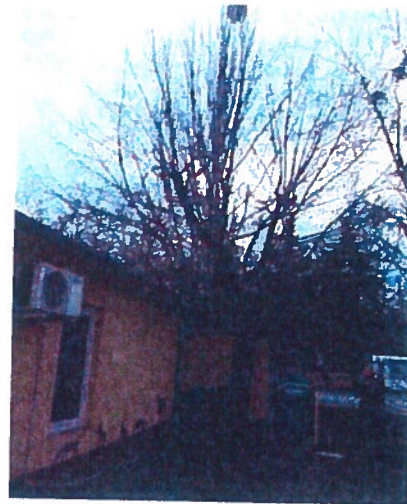
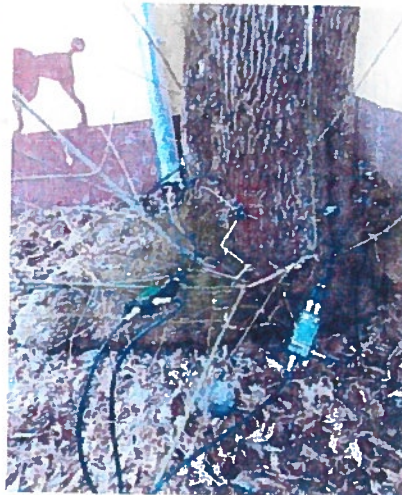
<b>A műszeres vizsgálat értékelése</b>	
Réteg magassága:	40 cm
Átmérő 1:	46 cm
Átmérő 2:	50 cm
Törzskerület:	153 cm

A vizsgált magasságban a tomogram több kisebb kiterjedésű, a paláston és decentrikusan elhelyezkedő belső szerkezeti elváltozást jelez.

<b>A fa egészségi állapota és életképessége</b>	
Értékszám:	1
Sürgősen lecserélendő állapota vagy károsodás veszélye miatt	
<b>Megtarthatósági mutató:</b>	<b>12,51%</b>

**KIVÁGÁS**
