EGYEDI FAVIZSGÁLATI ADATLAP

Egyedi azonosító: 14VL 225 100
Fa faja: Robinia pseudoacacia
Törzsátmérője: 62 cm
Fa magassága: 8 m
Korona szélessége: 5 m
Gyökérzet állapota: 3
Törzs állapota: 3
Korona állapota: 3
Egészségi állapota: 3
(Radó Dezső által kidolgozott pontrendszerben)
Beavatkozási javaslat: kivágás, favizsgálat
Dendrológiai érték: Kevésbé értékes/invazív faj
Egyéb szempontok: -
Megjegyzés: -

Faegyedek szakértői véleményezése és ökológiai kockázatelemzése

<p>Terület: Budapest, XIV. ker. Városliget Fa kódja:14VL225100 Fafaj: Robinia pseudoacacia</p>

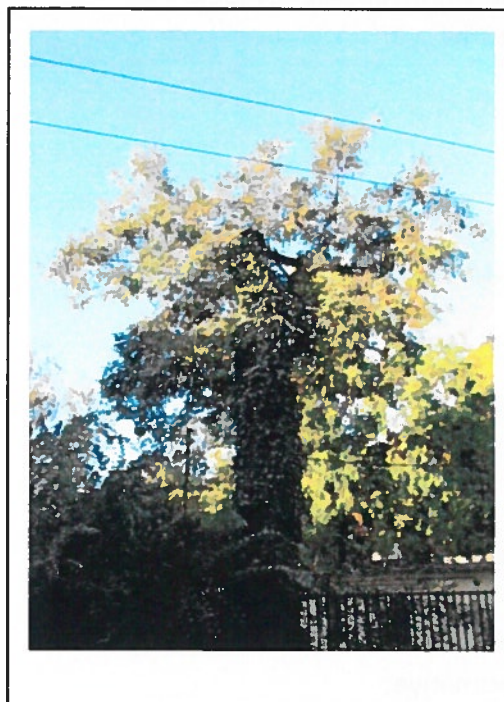
Vizsgálat elvégzésének ideje: 2017.02.23.
Vizsgálat eredménye: kivágás. A fa állapota olyan mértékben leromlott, hogy a vizsgálatot nem lehetett elvégezni.
Csatolt dokumentum: Műszeres favizsgálati adatlap
Vizsgálatot végző: Szaller Vilmos, favédelmi munkacsoport vezető
Főkert Nonprofit Zrt.

Kivágása és pótlása javasolt a Liget területén már értékesebb fafaj egyedével.
Városliget 115-117., VL224-225. táblák kijelölt fáinak vizsgálata és ökológiai kockázatelemzése

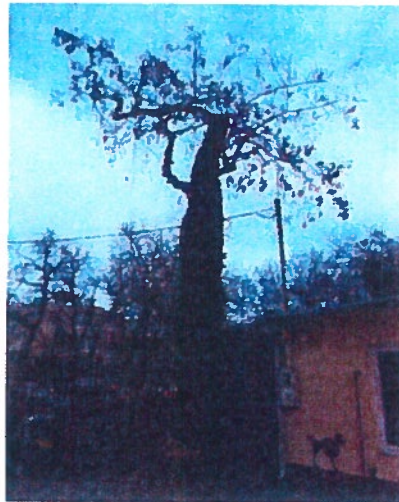
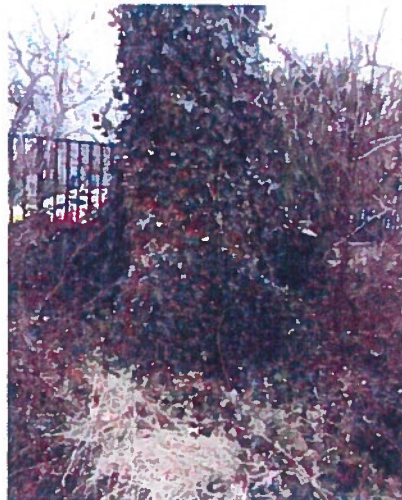
A gyökérzet és gyökérnyak állapota	
Radó EU-s favi vizsgálati értékszám:	1
A gyökérzet erős, legalább 50%-os károsodása, nagyon rossz feltételekkel rendelkező termőhelyen.	
A gyökérzet sérült, kurhadt.	
A gyökérnyak sérült	
A törzs állapota	
Radó EU-s favi vizsgálati értékszám:	2
A törzs erős károsodása (több nagy felületű seb, mély bekerhadások).	
Borostyánnal befutott.	
A koronaalap és korona állapota	
Radó EU-s favi vizsgálati értékszám:	2
Erős koronakárosodás (50% feletti)	
A korona csonkolt, torz habitusú. Az ágrendszerben sérült vázág, korhadt vázág, odvas vázág, lehasadt ág, száraz ág, ágcsomk található.	
A műszeres vizsgálat értékelése	
Réteg magassága:	100 cm
Átmérő 1:	65 cm
Átmérő 2:	60 cm
Törzskerület:	220 cm
A fa állapota oly mértékben leromlott, hogy a vizsgálatot nem lehetett elvégezni rajta.

A fa egészségi állapota és életképessége	
Értékszám:	1
Sürgősen lecsereendő állapota vagy károkozás veszélye miatt	
Megtarthatósági mutató:	12,51%
Kezelési javaslat:	
KIVÁGÁS

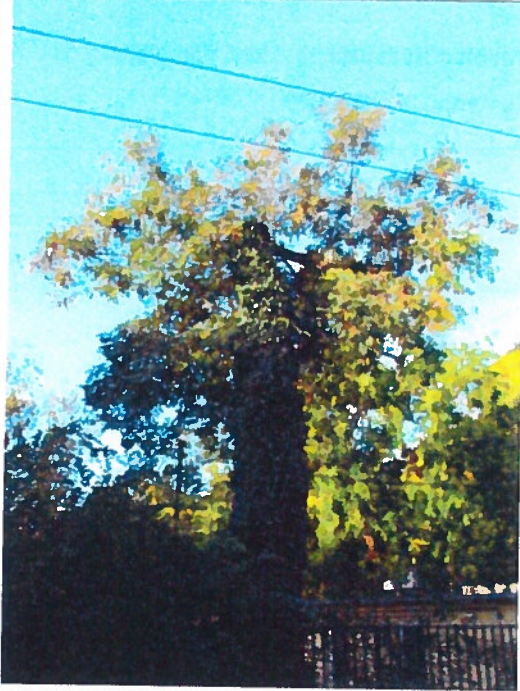
<p>Általános dendrológiai jellemzés</p> <p>Fa magassága: 6 m Törzsátmérő 1 méteren: 62 cm Koronaátmérő: 4 m</p> <p>Vizsgálat ideje: 2017. szeptember</p>	
<p>Állapotjellemezés (MFE 2013 módszertan): A gyökérzet és a gyökérnyak állapota: 1 A törzs állapota: 1 A koronaalap és a korona állapota: 1 A fa egészségi állapota és életképessége: 1</p>	<p>A fa lombzatának 90% feletti károsodása. Jelentősen károsodott törzs és korona, amely sem statikai, sem tápanyagszállítási funkcióját nem látja el. Csonk.</p>
<p>Elhelyezkedés és ökológiai helyzet</p> <p>Spontán telepedett egyed, amely környezetét tekintve akadályozott. Rönk, borstyán által befutva.</p>	
<p>Kockázatok és veszélyek</p> <p>Sérülések, károkozás az épület karbantartása és átépítése során.</p>	<p>Kezelési javaslatok</p> <p>Kivágása és pótlása javasolt a Liget területén más értékesebb fafaj egyedével.</p>

97	Celtis occidentalis	a faegyed nem él, kivágás
	98	Celtis occidentalis	a faegyed nem él, kivágás
	99	Acer negundo	invazív fafaj, sokszor csonkolt, torz, nem megtartható, kivágás
	100	Robinia pseudoacacia	a faegyed nem él, kivágás
	101	Robinia pseudoacacia	a faegyed nem él, kivágás

A kivágásra javasolt fák ledarált anyagát a Liget kijelölésre kerülő részeire javaslom elhelyezni, megfelelő szakmai irányítás mellett. A cél kettős: általános termőhely javítás (a talaj humusz tartalmának erősítése); a talaj vízmegtartó képességének javítása.
