**14VL225 101**

**EGYEDI FAVIZSGÁLATI ADATLAP**

**Faegyedek szakértői véleményezése és ökológiai kockázatelemzése**

<p><b>Terület:</b> Budapest, XIV. ker. Városliget  <b>Fa kódja:</b>14VL225101  <b>Fafaj:</b> Robinia pseudoacacia</p>

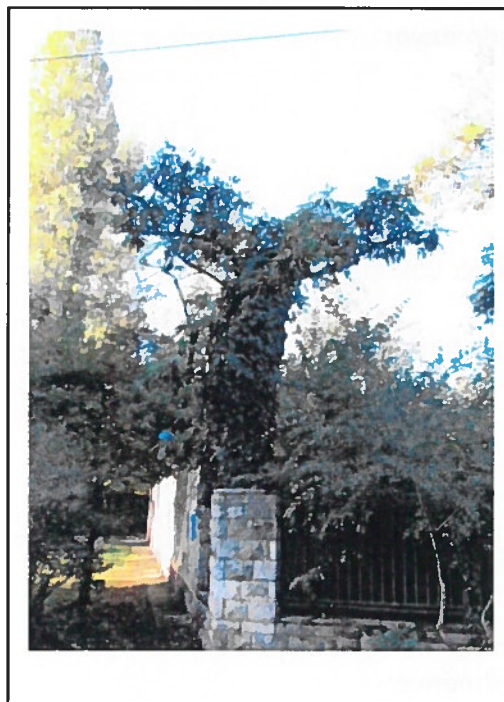
Egyedi azonosító: 14VL 225 101  
Fa faja: Robinia pseudoacacia  
Törzsátmérője: 63 cm  
Fa magassága: 6 m  
Korona szélessége: 5 m  
Gyökérzet állapota: 1  
Törzs állapota: 1  
Korona állapota: 2  
Egészségi állapota: 1  
(Radó Dezső által kidolgozott pontrendszerben)  
Beavatkozási javaslat: kivágás  
Dendrológiai érték: Kevésbé értékes/invazív faj  
Egyéb szempontok: -  
Megjegyzés: -

2017. augusztus 25-szeptember 14.  
Spontán telepedett egyed, amely környezetét tekintve akadályozott. Rönk, borostyán által befutva. Sérülések, károkozás az épület karbantartása és átépítése során.  
Kivágása és pótlása javasolt a Liget területén már értékesebb fafaj egyedével.

**KIVÁGÁS**

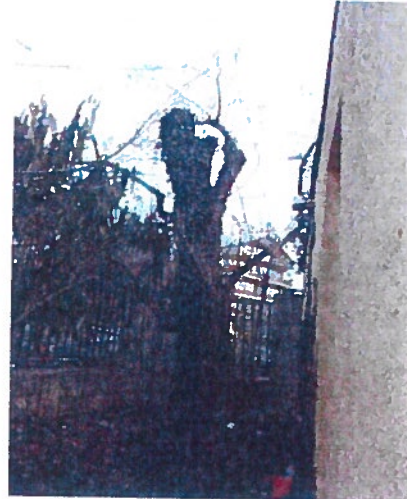
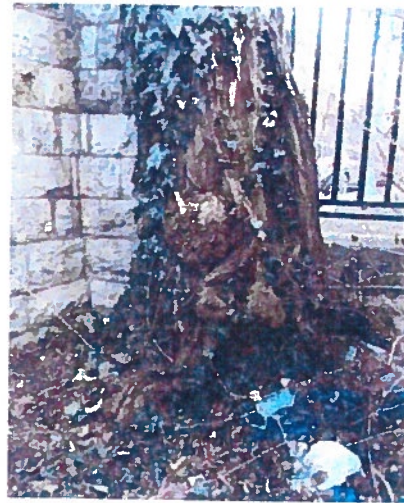
A vizsgált magasságban a tomogram több kisebb kiterjedésű, a paláston és decenterikusan elhelyezkedő belső szerkezeti elváltozást jelez.

A fa egészségi állapota és életképessége	
Értékszám:	1
Sürgősen lecseréltendő állapota vagy károkozás veszélye miatt	
Megtarthatósági mutató:	12,51%
Kezelési javaslat:	
<b>KIVÁGÁS</b>

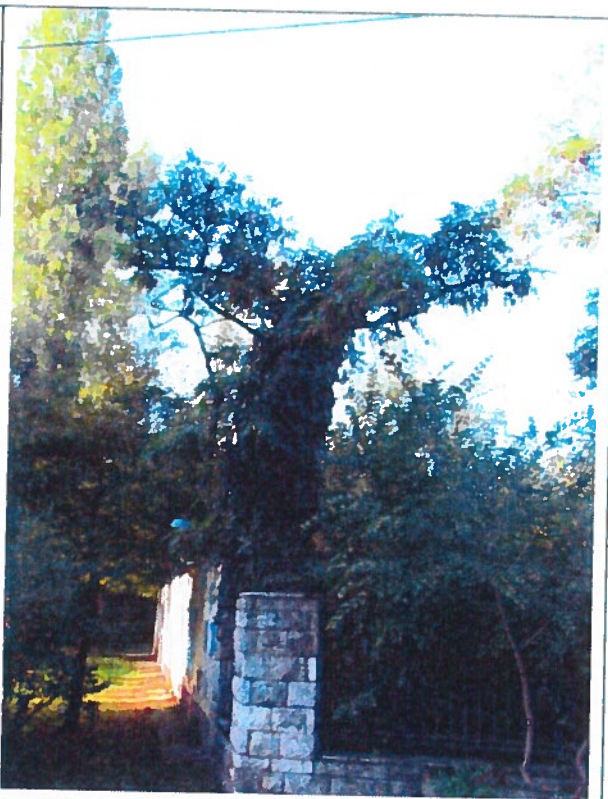
<p><b>Általános dendrológiai jellemzés</b></p> <p>Fa magassága: 5 m  Törzsátmérő 1 méteren: 63 cm  Koronaátmérő: 4 m</p> <p>Vizsgálat ideje: 2017. szeptember</p>	
<p><b>Állapotjellemezés (MFE 2013 módszertan):</b>  A gyökérzet és a gyökérnyak állapota: 1  A törzs állapota: 1  A koronaalap és a korona állapota: 1  A fa egészségi állapota és életképessége: 1</p>	<p>A fa lombzatának 90% feletti károsodása. Jelentősen károsodott törzs és korona, amely sem statikai, sem tápanyagszállítási funkcióját nem látja el. Csonk.</p>
<p><b>Elhelyezkedés és ökológiai helyzet</b></p> <p>Spontán telepedett egyed, amely környezetét tekintve akadályozott. Rönk, borstyán által befutva.</p>	
<p><b>Kockázatok és veszélyek</b>  Sérülések, károkozás az épület karbantartása és átépítése során.</p>	<p><b>Kezelési javaslatok</b>  Kivágása és pótlása javasolt a Liget területén más értékesebb fafaj egyedével.</p>
