**14VL224 103**

**EGYEDI FAVIZSGÁLATI ADATLAP**

Városliget 115-117., VL224-225. táblák kijelölt  
fáinak vizsgálata és ökológiai kockázatelemzése

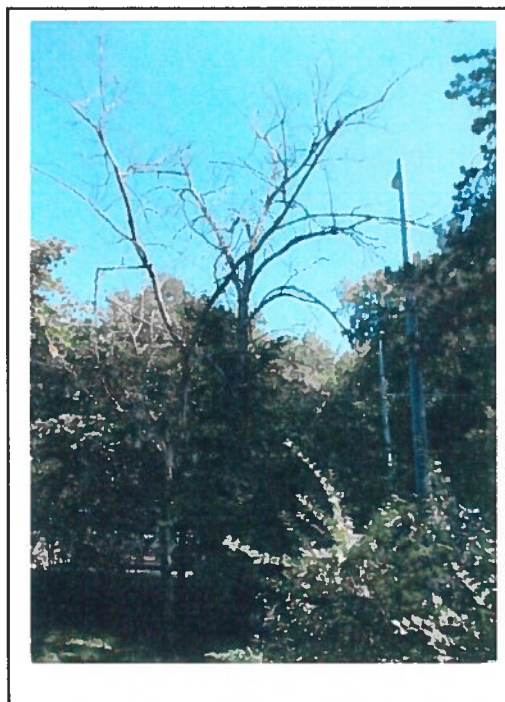
Egyedi azonosító: 14VL 224 103  
Fa faja: Ulmus laevis  
Törzsátmérője: 13 cm  
Fa magassága: 6 m  
Korona szélessége: 5 m  
Gyökérzet állapota: 2  
Törzs állapota: 2  
Korona állapota: 1  
Egészségi állapota: 1  
(Radó Dezső által kidolgozott pontrendszerben)  
Beavatkozási javaslat: kivágás  
Dendrológiai érték: Közepesen értékes faj  
Egyéb szempontok: -  
Megjegyzés: -

Kiszáradt fa.  
Balesetveszélyes.

Kivágás.

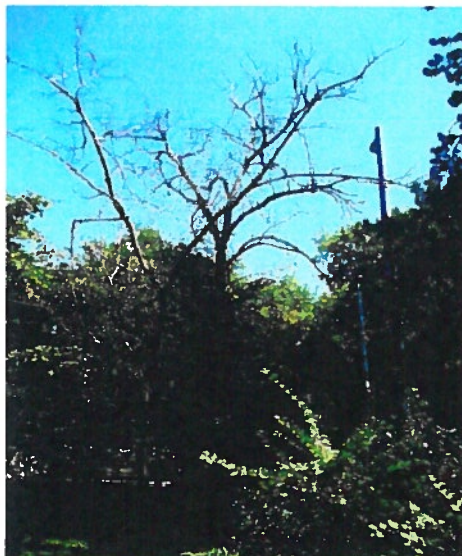
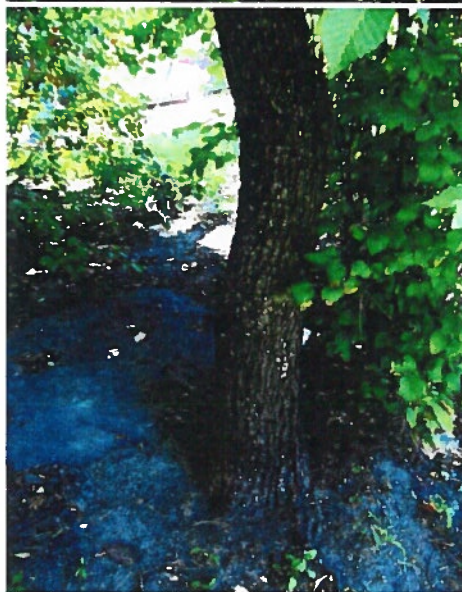
<b>A gyökérzet és gyökérnyak állapota</b>	
Radó EU-s favizsgálati értékszám:	1
A gyökérzet erős, legalább 50%-os károsodása, nagyon rossz feltételekkel rendelkező termőhelyen	
<b>A törzs állapota</b>	
Radó EU-s favizsgálati értékszám:	1
A törzs előrehaladottan károsult, korhadt, odvas (a törzs oly mértékben károsult, hogy statikai vagy tápanyagellátási funkcióját nem képes ellátni)	
<b>A koronaalap és korona állapota</b>	
Radó EU-s favizsgálati értékszám:	1
A korona károsodása oly mértékű, hogy élettani funkcióját nem képes ellátni	
<b>A vizuális vizsgálat értékelése</b>	
A fa jelenlegi állapotában élet- és balesetveszélyes.

<b>A fa egészségi állapota és életképessége</b>	
Értékszám:	1
Sürgősen lecserélendő állapota vagy károkozás veszélye miatt

<b>Megtarthatósági mutató:</b>	0,01%
--------------------------------	-------

<b>Kezelési javaslat:</b>
<b>KIVÁGÁS</b>

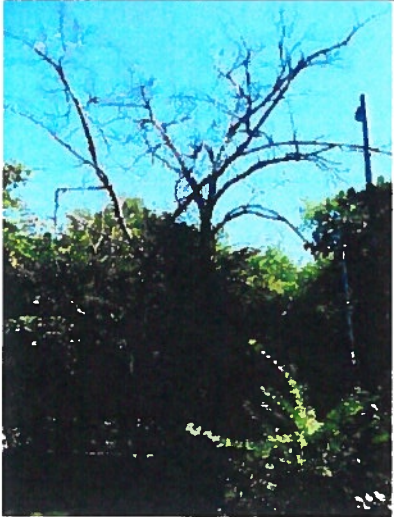
<p><b>Terület:</b> Budapest, XIV. ker. Városliget  <b>Fa kódja:</b> 14VL224103  <b>Fafaj:</b> Ulmus leavis</p>

<p><b>Általános dendrológiai jellemzés</b></p> <p>Fa magassága: 9 m          Fa törzsmagassága: 2 m          Törzsátmérő 1 méteren: 18 cm          Koronaátmérő: 4 m          Vizsgálat ideje: 2017. szeptember</p>	
<p><b>Állapotjellemezés (MFE 2013 módszertan):</b>          A gyökérzet és a gyökérnyak állapota: 1          A törzs állapota: 1          A koronaalap és a korona állapota: 1          A fa egészségi állapota és életképessége: 1</p>	<p>Kiszáradt fa.</p>
<p><b>Elhelyezkedés és ökológiai helyzet</b>          Kiszáradt fa</p>	
<p><b>Kockázatok és veszélyek</b>          Balesetveszélyes, kiszáradt fa</p>	<p><b>Kezelési javaslatok</b>          Kivágás (A kivágott fa ledarált anyagát a Liget kijelölésre kerülő részeire javasolom elhelyezni, megfelelő szakmai irányítás mellett. A cél kettős: általános termőhely javítás (a talaj humusz tartalmának erősítése); a talaj vízmegtartó képességének javítása.)</p>
