14VL225 097

EGYEDI FAVIZSGÁLATI ADATLAP

Faegyedek szakértői véleményezése és ökológiai kockázatelemzése

<p>Terület: Budapest, XIV. ker. Városliget Fa kódja: 14VL225097 Fafaj: Celtis occidentalis</p>

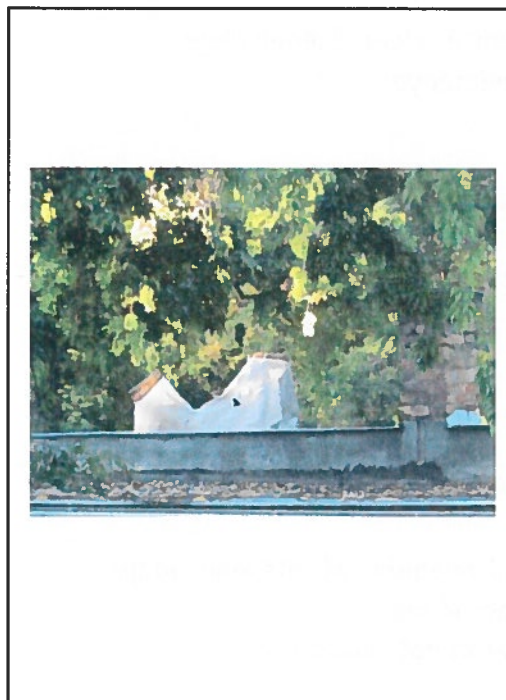
Egyedi azonosító: 14VL 225 097
Fa faja: tuskó
Törzsátmérője:
Fa magassága:
Korona szélessége:
Gyökérzet állapota:
Törzs állapota:
Korona állapota:
Egészségi állapota:
(Radó Dezső által kidolgozott pontrendszerben)
Beavatkozási javaslat: kivágás
Dendrológiai érték: -
Egyéb szempontok: -
Megjegyzés: épületen belül

2017. augusztus 25-szeptember 14.
Épületben álló csonk. Sérülések, károkozás az
épület karbantartása és átépítése során.
Balesetveszélyes, kivágás.

2017. augusztus 25-szeptember 14.
A faegyed nem él, kivágás.

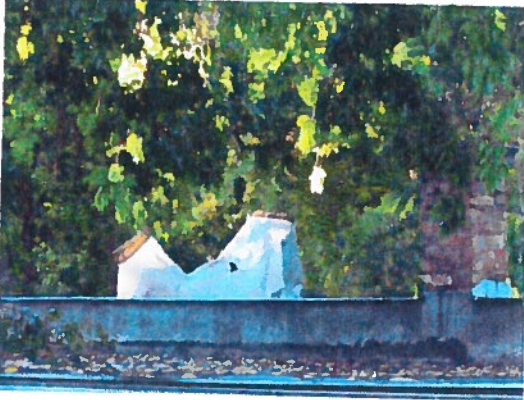
<p>Általános dendrológiai jellemzés</p> <p>Fa magassága: 4 m Törzsátmérő 1 méteren: 42 cm Koronaátmérő: 0 m</p> <p>Vizsgálat ideje: 2017. szeptember</p>	
<p>Állapotjellemezés (MFE 2013 módszertan): A gyökérzet és a gyökérnyak állapota: 1 A törzs állapota: 1 A koronaalap és a korona állapota: 1 A fa egészségi állapota és életképessége: 1</p>	<p>A fa nem él, rönk.</p>
<p>Elhelyezkedés és ökológiai helyzet</p> <p>Épületben álló csonk.</p>	
<p>Kockázatok és veszélyek Sérülések, károkozás az épület karbantartása és átépítése során.</p>	<p>Kezelési javaslatok Belesetveszély, kivágás.</p>

97	Celtis occidentalis	a faegyed nem él, kivágás
	98	Celtis occidentalis	a faegyed nem él, kivágás
	99	Acer negundo	invazív fafaj, sokszor csonkolt, torz, nem megtartható, kivágás
	100	Robinia pseudoacacia	a faegyed nem él, kivágás
	101	Robinia pseudoacacia	a faegyed nem él, kivágás

A kivágásra javasolt fák ledarált anyagát a Liget kijelölésre kerülő részeire javasolom elhelyezni, megfelelő szakmai irányítás mellett. A cél kettős: általános termőhely javítás (a talaj humusz tartalmának erősítése); a talaj vízmegtartó képességének javítása.
