**14VL225 098**

**EGYEDI FAVIZSGÁLATI ADATLAP**

Városliget 115-117., VL224-225. táblák kijelölt fainak vizsgálata és ökológiai kockázatelemzése

**Fadiagnosztikai adatlap és kezelési javaslat**

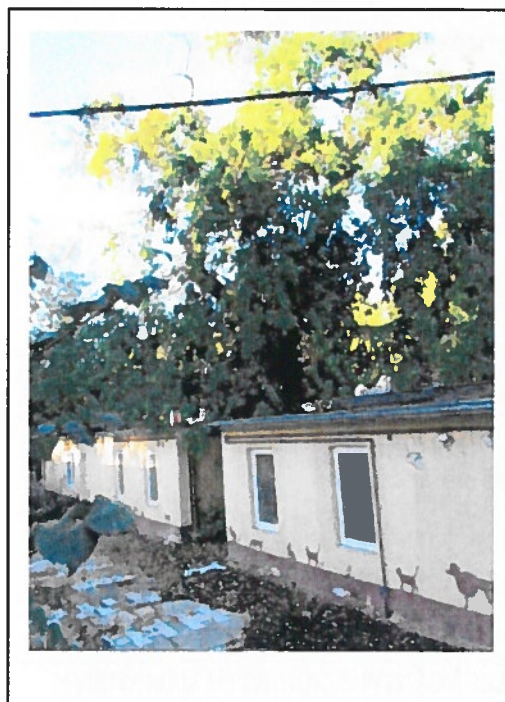
Egyedi azonosító: 14VL 225 098  
Fa faja: Celtis occidentalis  
Törzsátmérője: 48 cm  
Fa magassága: 15 m  
Korona szélessége: 9 m  
Gyökérzet állapota: 2  
Törzs állapota: 2  
Korona állapota: 2  
Egészségi állapota: 2  
(Radó Dezső által kidolgozott pontrendszerben)  
Beavatkozási javaslat: kivágás, favizsgálat  
Dendrológiai érték: Közepesen értékes faj  
Egyéb szempontok: -  
Megjegyzés: -

Kivágása és pótlása javasolt a Liget területén már értékesebb fafaj egyedével.

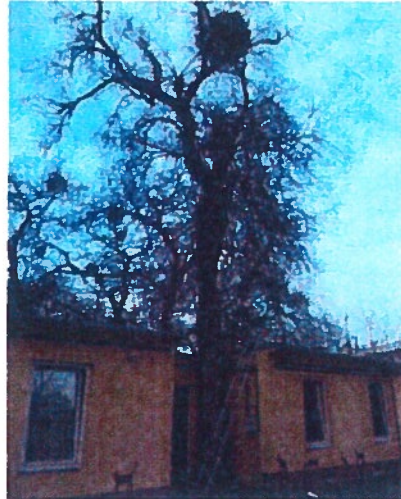
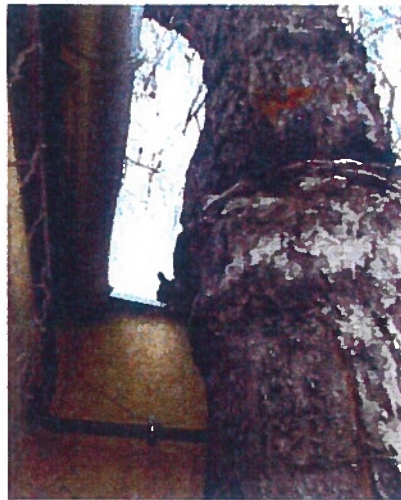
<b>A gyökérzet és gyökérnyak állapota</b>	
<b>Radó EU-s favizsgálati értékszám:</b>	<b>2</b>
A gyökérzetet és/vagy a gyökérnyakon látható erős felszíni károsodás, jelentősen kedvezőtlen termőhelyen	
A gyökérzet sérült, korhadt	
A gyökérnyak sérült.	
<b>A törzs állapota</b>	
<b>Radó EU-s favizsgálati értékszám:</b>	<b>1</b>
A törzs előrehaladottan károsult, korhadt, odvas (a törzs oly mértékben károsult, hogy statikai vagy tápanyagellátási funkcióját nem képes ellátni)	
A törzs repedt, korhadt, felületén kéreg-sérülés, kéregleválás található	
Épületbe belenőtt.	
<b>A koronaalap és korona állapota</b>	
<b>Radó EU-s favizsgálati értékszám:</b>	<b>2</b>
Erős koronakárosodás (50% felett)	
Az ágrendszerben sérült vágás, korhadt vágás, odvas vágás, lohasadt ág, száraz ág, ágcsomok található.	
Fagyönggyel fertőzött.	
<b>A műszeres vizsgálat értékelése</b>	
<b>Réteg magassága:</b>	600 cm
<b>Átmérő 1:</b>	54 cm
<b>Átmérő 2:</b>	63 cm

<b>Törzskerület:</b>	197 cm

<b>A fa egészségi állapota és életképessége</b>	
<b>Értékszám:</b>	<b>1</b>
Sürgősen lecseréltendő állapota vagy károsodás veszélye miatt	
<b>Megtarthatósági mutató:</b>	<b>12,51%</b>

A fa jelen állapotában, a javasolt kezelések elvégzése nélkül, balesetveszélyes!

**KIVÁGÁS**
