14VL115 048

EGYEDI FAVIZSGÁLATI ADATLAP

Fadiagnosztikai adatlap és kezelési javaslat

Faegyedek szakértői véleményezése és ökológiai kockázatelemzése

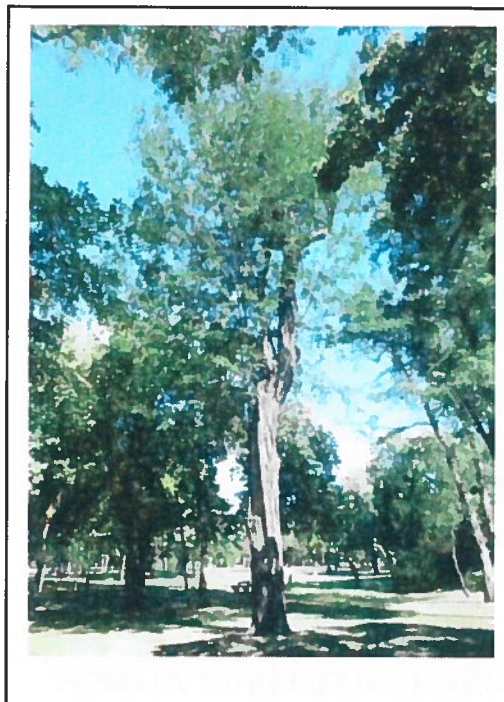
Egyedi azonosító: 14VL 115 048
Fa faja: Gleditsia triacanthos
f. Inermis
Törzsátmérője: 81 cm
Fa magassága: 10 m
Korona szélessége: 6 m
Gyökérzet állapota: 3
Törzs állapota: 2
Korona állapota: 3
Egészségi állapota: 3
(Radó Dezső által kidolgozott pontrendszerben)
Beavatkozási javaslat: hajtásválogatás,
favizsgálat
Dendrológiai érték: Közepesen értékes faj
Egyéb szempontok: -
Megjegyzés: visszavágott fa

A parkon belül gyepterületen laza facsoportban található a fa. A park tekintetében élőhelyi szempontból értékes helyen található, mivel a gyepterületen belül csoportot képez, azonban cserjék nélküli a környezete. Balesetveszélyes, amely kertészeti kezelési módszerekkel nem orvosolható.

Sérült korhadt törzs, balesetveszélyes, kivágandó
Szakértői vélemény a Városliget 115-117., VL224-225. táblák kijelölt fájnak vizsgálatához és ökológiai kockázatelemzéséhez

Kivágás
