14VL115 060

EGYEDI FAVIZSGÁLATI ADATLAP

Fadiagnosztikai adatlap és kezelési javaslat

Faegyedek szakértői véleményezése és ökológiai kockázatelemzése

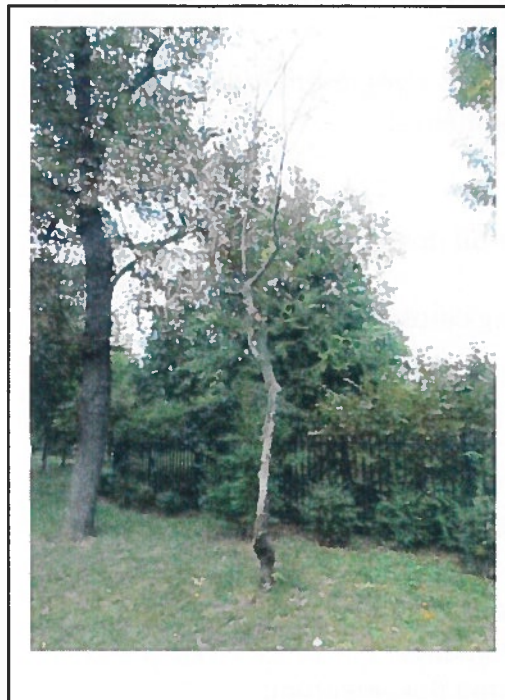
Egyedi azonosító: 14VL 115 060
Fa faja: Acer campestre
Törzsátmérője: 17 cm
Fa magassága: 7 m
Korona szélessége: 4 m
Gyökérzet állapota: 1
Törzs állapota: 1
Korona állapota: 2
Egészségi állapota: 1
(Radó Dezső által kidolgozott pontrendszerben)
Beavatkozási javaslat: kivágás
Dendrológiai érték: Értékes faj
Egyéb szempontok: -
Megjegyzés: -

Tuskó.
Balesetveszélyes.
Kivágás.

Kiszáradt.

A gyökérszét és gyökérnyak állapota	
Radó EU-s favi vizsgálati értékszám:	1
A gyökérszét erős, legalább 50%-os károsodása, nagyon rossz feltételekkel rendelkező termőhelyen.	
A gyökérszét korhadt.	
A gyökérnyak korhadt.	
A törzs állapota	
Radó EU-s favi vizsgálati értékszám:	1
A törzs előrehaladottan károsult, korhadt, odvas (a törzs oly mértékben károsult, hogy statikai vagy lapanyagellátási funkcióját nem képes ellátni).	
A törzs hajlott, repedt, korhadt.	
A koronaalap és korona állapota	
Radó EU-s favi vizsgálati értékszám:	1
A korona károsodása oly mértékű, hogy élettani funkcióját nem képes ellátni.	
A koronaalap korhadt.	
Az ágrendszerben száraz ág található.	
A vizuális vizsgálat értékelése	
A fa jelenlegi állapotában balesetveszélyes, a veszélyhelyzet kertészeti beavatkozással nem hárítható el
