14VL116 027

EGYEDI FAVIZSGÁLATI ADATLAP

Fadiagnosztikai adatlap és kezelési javaslat

Faegyedek szakértői véleményezése és ökológiai kockázatelemzése

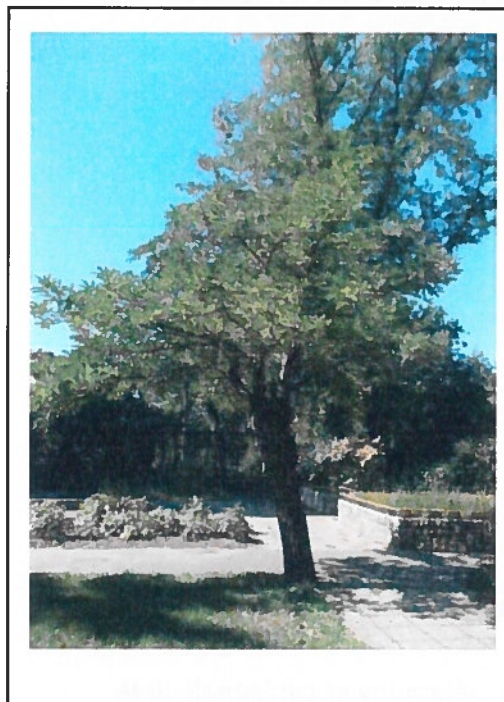
Egyedi azonosító: 14VL 116 027
Fa faja: Robinia pseudoacacia
Törzsátmérője: 37 cm
Fa magassága: 7 m
Korona szélessége: 4 m
Gyökérzet állapota: 2
Törzs állapota: 2
Korona állapota: 2
Egészségi állapota: 2
(Radó Dezső által kidolgozott pontrendszerben)
Beavatkozási javaslat: kivágás
Dendrológiai érték: Kevésbé értékes/invazív faj
Egyéb szempontok: -
Megjegyzés: -

2017. augusztus 25-szeptember 14.
A vakok kertjében egy sétány mellett található szoliter faként. Ökológiai jelentősége elenyésző mértékű az elvesztett koronája és törzse miatt. Balesetveszélyes.
Kivágás.

2017. augusztus 25-szeptember 14.
Repedt, korhadott törzs, kivágás.
