14VL115 042

EGYEDI FAVIZSGÁLATI ADATLAP

Városliget 115-117., VL224-225. táblák kijelölt fainak vizsgálata és ökológiai kockázatelemzése

Fadiagnosztikai adatlap és kezelési javaslat

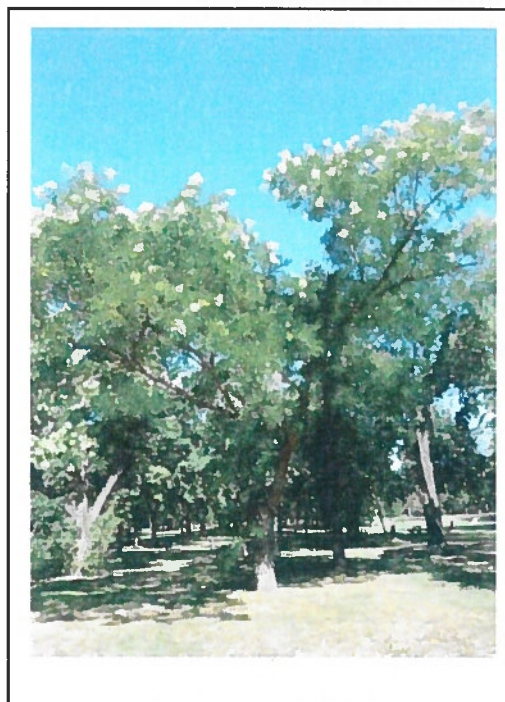
Egyedi azonosító: 14VL 115 042
Fa faja: Sophora japonica
Törzsátmérője: 58 cm
Fa magassága: 9 m
Korona szélessége: 8 m
Gyökérzet állapota: 2
Törzs állapota: 1
Korona állapota: 2
Egészségi állapota: 2
(Radó Dezső által kidolgozott pontrendszerben)
Beavatkozási javaslat: kivágás
Dendrológiai érték: Értékes faj
Egyéb szempontok: -
Megjegyzés: -

Csonkolt korona, nectriás kéregrák, hiányzó kéreg, balesetveszélyes, kivágandó

Kivágás
