14VL117 046

EGYEDI FAVIZSGÁLATI ADATLAP

Fadiagnosztikai adatlap és kezelési javaslat

Faegyedek szakértői véleményezése és ökológiai kockázatelemzése

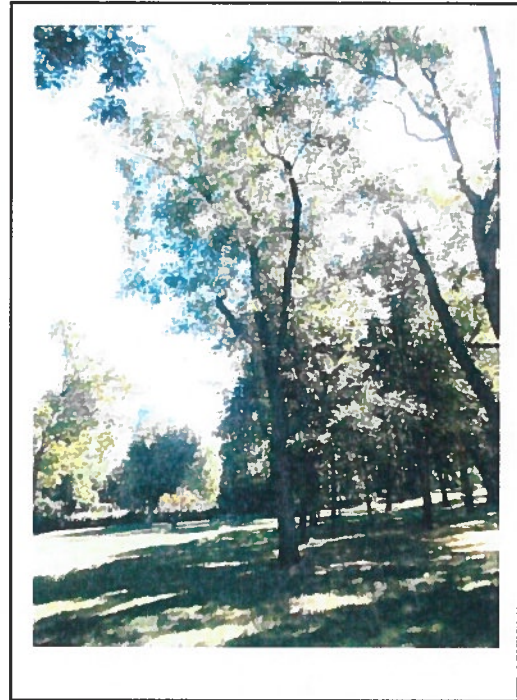
Egyedi azonosító: 14VL 117 046
Fa faja: Sophora japonica
Törzsátmérője: 41 cm
Fa magassága: 7 m
Korona szélessége: 6 m
Gyökérzet állapota: 2
Törzs állapota: 2
Korona állapota: 2
Egészségi állapota: 2
(Radó Dezső által kidolgozott pontrendszerben)
Beavatkozási javaslat: kivágás
Dendrológiai érték: Értékes faj
Egyéb szempontok: -
Megjegyzés: -

2017. augusztus 25-szeptember 14.
Sérült, korhadt gyökérnyak, törzs és ágrendszer, balesetveszélyes, kivágandó.

Kivágás
