**14VL117 050**

**EGYEDI FAVIZSGÁLATI ADATLAP**

## Fadiagnosztikai adatlap és kezelési javaslat

## Faegyedek szakértői véleményezése és ökológiai kockázatelemzése

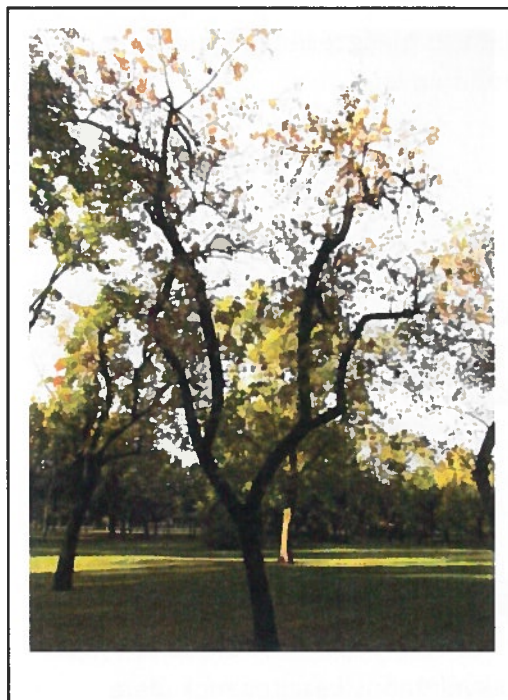
Egyedi azonosító: 14VL 117 050  
Fa faja: Fraxinus americana  
Törzsátmérője: 34 cm  
Fa magassága: 10 m  
Korona szélessége: 8 m  
Gyökérzet állapota: 4  
Törzs állapota: 4  
Korona állapota: 3  
Egészségi állapota: 4  
(Radó Dezső által kidolgozott pontrendszerben)  
Beavatkozási javaslat: gallyazás  
Dendrológiai érték: Közepesen értékes faj  
Egyéb szempontok: -  
Megjegyzés: -

A park ligetes belső részén található, cserjékben szegény területi egységen. A gyepes és ligetes részen élőhelyalkotóként és táplálkozó helyként is szerepet játszik a parkban.

Balesetveszélyes.

Kiszáradt fa, kivágandó.

Kivágás.
