14VL224 071

EGYEDI FAVIZSGÁLATI ADATLAP

Fadiagnosztikai adatlap és kezelési javaslat

Faegyedek szakértői véleményezése és ökológiai kockázatelemzése

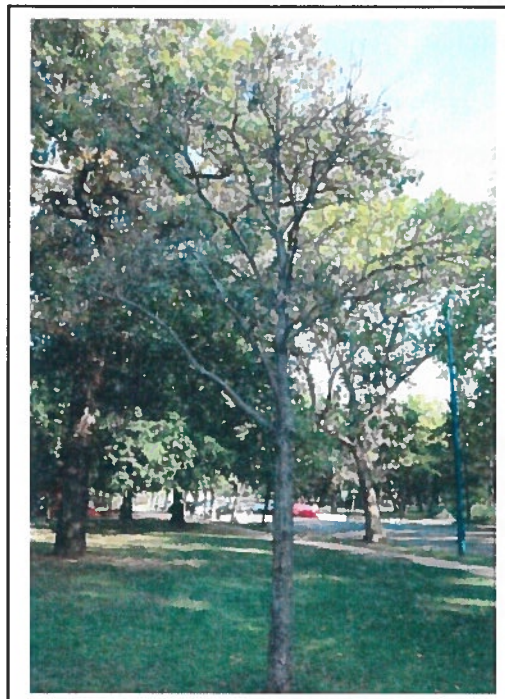
Egyedi azonosító: 14VL 224 071
Fa faja: Sorbus borbasii
Törzsátmérője: 18 cm
Fa magassága: 5 m
Korona szélessége: 3 m
Gyökérzet állapota: 3
Törzs állapota: 3
Korona állapota: 4
Egészségi állapota: 3
(Radó Dezső által kidolgozott pontrendszerben)
Beavatkozási javaslat: gallyazás
Dendrológiai érték: Értékes faj
Egyéb szempontok: -
Megjegyzés: -

2017. augusztus 25-szeptember 14.
Kiszáradt fa.
Balesetveszélyes, kiszáradt fa dőlése.
Kivágás.

A gyökérszék és gyökérnyak állapota	
Radó EU-s favizsgálati értékszám:	1
A gyökérszék erős, legalább 50%-os károsodása, nagyon rossz feltételekkel rendelkező termőhelyen.	
A gyökérszék sérült.	
A törzs állapota	
Radó EU-s favizsgálati értékszám:	1
A törzs előrehaladottan károsult, korhadt, odvas (a törzs oly mértékben károsult, hogy statikai vagy tápanyagellátási funkcióját nem képes ellátni)	
A koronaalap és korona állapota	
Radó EU-s favizsgálati értékszám:	1
A korona károsodása oly mértékű, hogy életlani funkcióját nem képes ellátni	
A vizuális vizsgálat értékelése	
A fa jelenlegi állapotában balesetveszélyes, a veszélyhelyzet kertészeti beavatkozással nem hárítható el.

Vizsgálat elvégzésének ideje: 2017.08.14.
Vizsgálat eredménye: Kivágás
Csatolt dokumentum: Fadiagnosztikai adatlap
Vizsgálatot végző:
