**14VL225 055**

**EGYEDI FAVIZSGÁLATI ADATLAP**

**Fadiagnosztikai adattap és kezelési javaslat**

## Faegyedek szakértői véleményezése és ökológiai kockázatelemzése

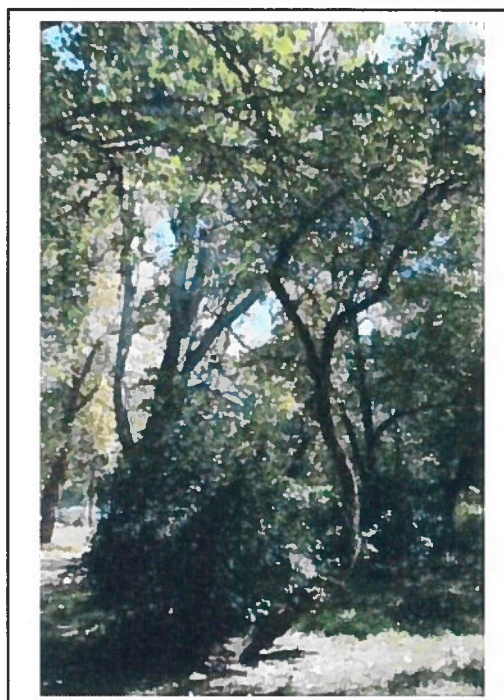
Egyedi azonosító: 14VL 225 055  
Fa faja: Elaeagnus angustifolia  
Törzsátmérője: 28 cm  
Fa magassága: 7 m  
Korona szélessége: 6 m  
Gyökérzet állapota: 2  
Törzs állapota: 2  
Korona állapota: 2  
Egészségi állapota: 2  
(Radó Dezső által kidolgozott pontrendszerben)  
Beavatkozási javaslat: kivágás  
Dendrológiai érték: Kevésbé értékes/invazív faj  
Egyéb szempontok: -  
Megjegyzés: alászorult

<b>A gyökérzet és gyökérnyak állapota</b>	
Radó EU-s favizsgálati értékszám:	1
A gyökérzet erős, legalább 50%-os károsodása, nagyon rossz feltételekkel rendelkező termőhelyen.	
<b>A törzs állapota</b>	
Radó EU-s favizsgálati értékszám:	1
A törzs előrehaladottan károsult, korhadt, odvas (a törzs oly mértékben károsult, hogy statikai vagy tápanyagellátási funkcióját nem képes ellátni)	
<b>A koronaalap és korona állapota</b>	
Radó EU-s favizsgálati értékszám:	1
A korona károsodása oly mértékű, hogy élettani funkcióját nem képes ellátni	
<b>A vizuális vizsgálat értékelése</b>	
A fa jelenlegi állapotában élet- és balesetveszélyes.

Balesetveszélyes, kivágandó
